## **RELAZIONE FINALE**

**Laboratorio di Restauro**

**SCULTURA LIGNEA POLICROMA E DORATA, RAFFIGURANTE "SANT'ELIA PROFETA"-DI AUTORE IGNOTO metà XVII SEC.,CUSTODITA PRESSO LA CHIESA DEL CARMINE MAGGIORE, PALERMO.**

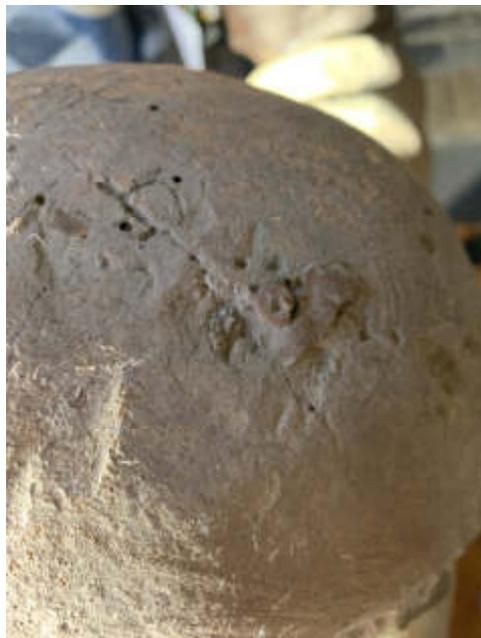
D.1.15 ELEMENTI MANCANTI: la scultura presentava originariamente il nimbo d'argento, donato dalla Principessa di S. Anna, derubato poi nel 1746<sup>2</sup>. Presenta infatti un precedente elemento di ancoraggio sulla nuca:

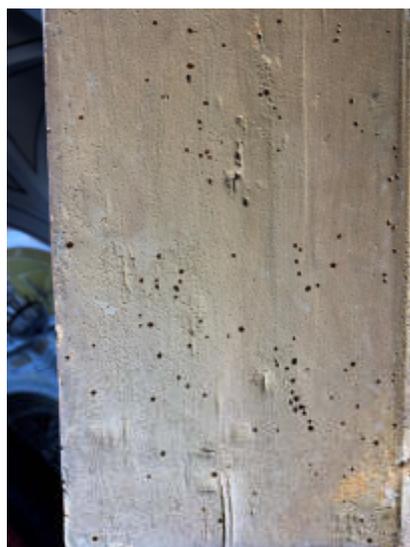
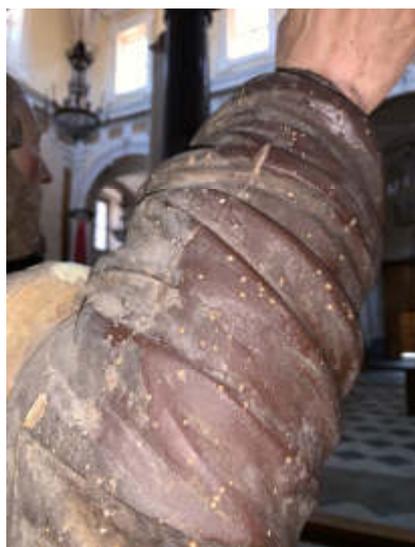
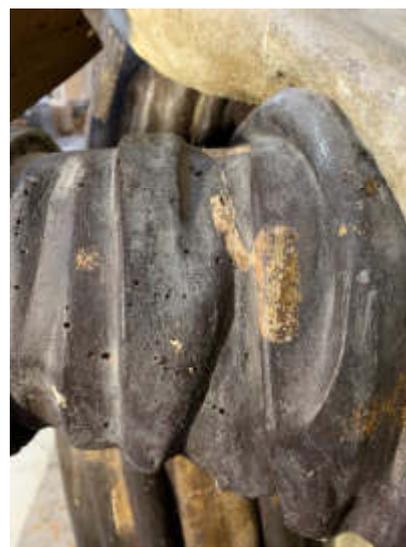
D. 1.16 ALTERAZIONI BIOLOGICHE: Presenti, da insetto, tarli: sono presenti gallerie e fori di sfarfallamento. L'attacco è attivo e di entità media, particolarmente evidente nelle braccia, libro e spada, elementi questi che potrebbero essere stati sostituiti in passato e per questo realizzati molto probabilmente con una specie lignea differente e meno durabile (ossia più suscettibile all'attacco biologico) rispetto a quella usata per il corpo principale.

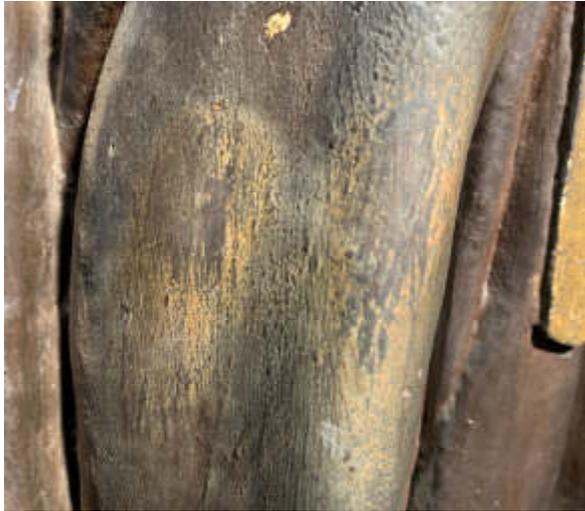
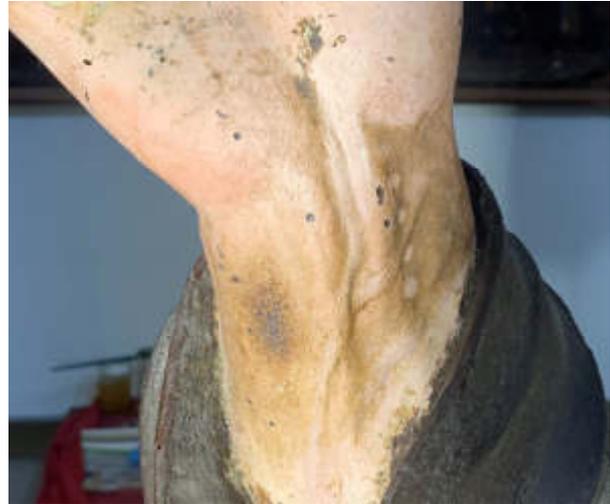
D. 1.18 TRACCE DI COMBUSTIONE: presenti, dovuti alla presenza di candele posizionate in corrispondenza del polso destro e della gamba destra.

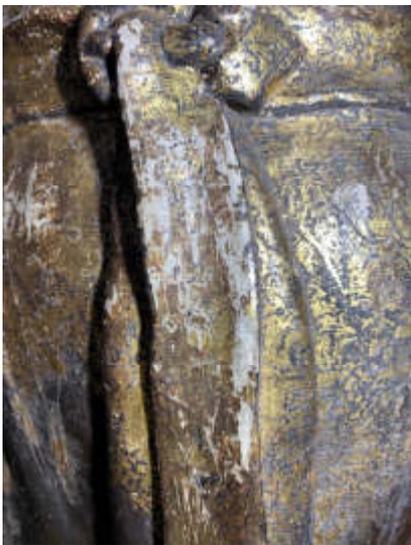
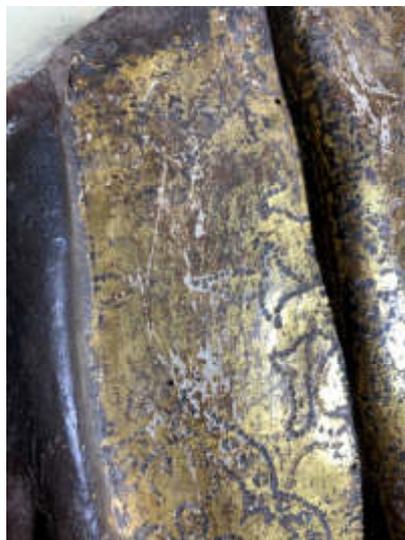
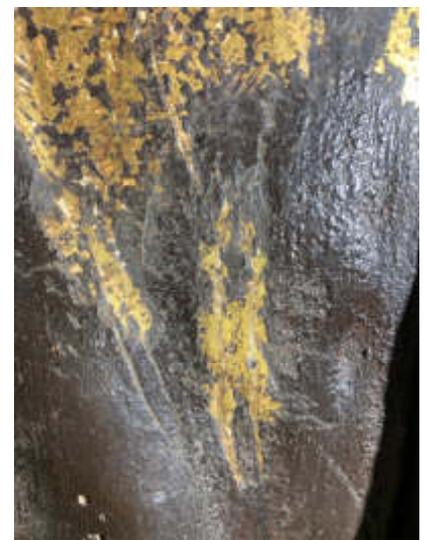
D. 1.19 DANNI MECCANICI/VANDALISMI: presenti quali abrasioni, graffi, segni di raspe sul basamento, sui piedi e sulla veste.

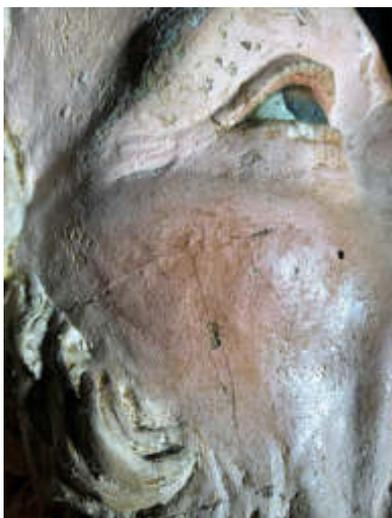
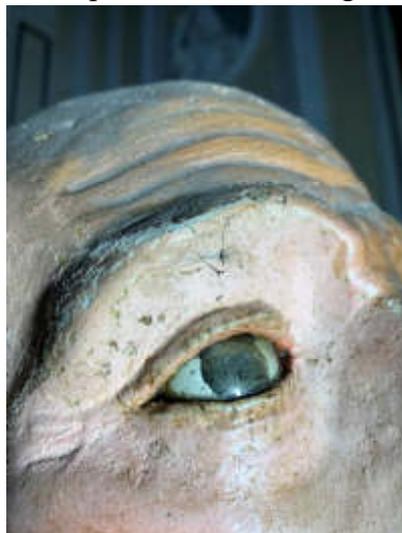
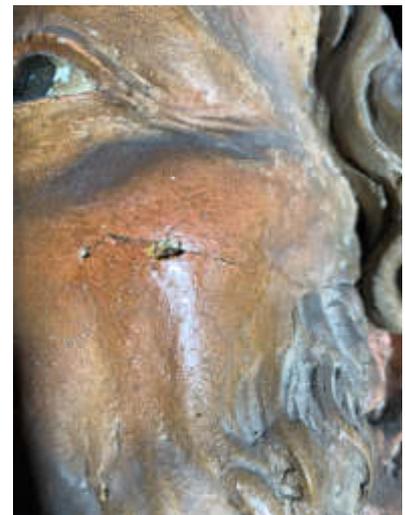
D. 3.12 DIFETTI DI ADESIONE: presenti, prevalentemente negli incarnati.

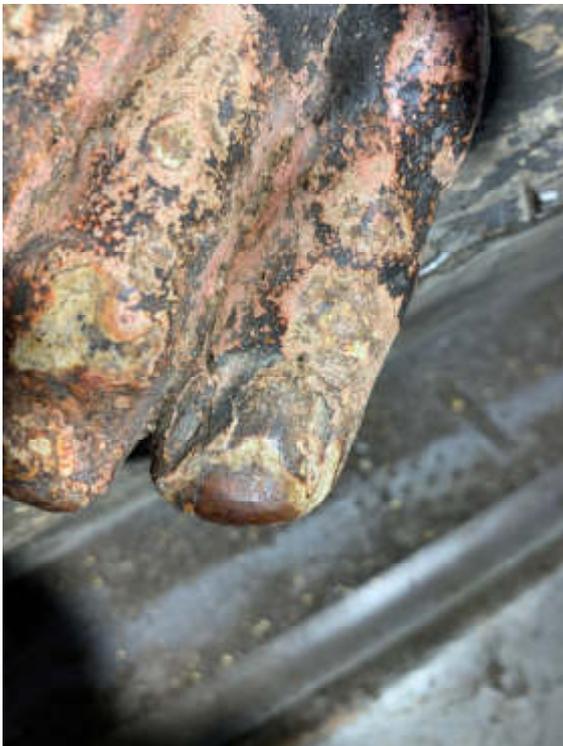
D. 3.18 DANNI MECCANICI VANDALISMI: presenti sui piedi e nella parte più esposta e aggettante del busto.

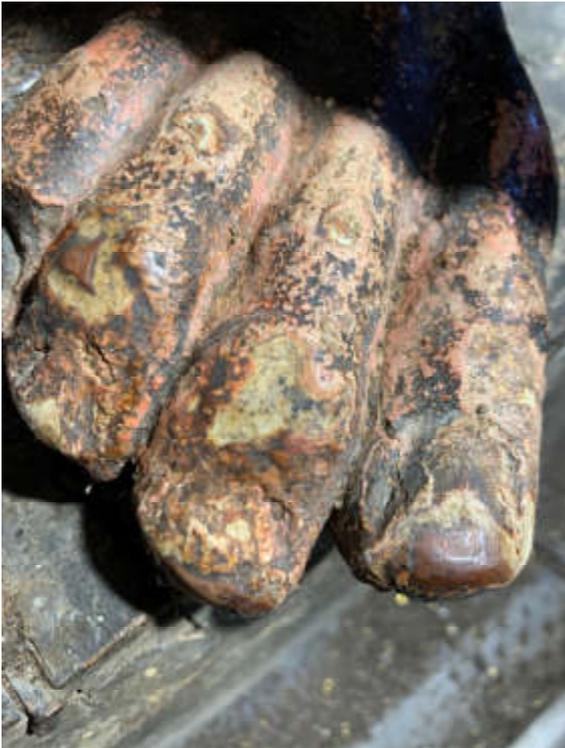
D. 3.19 INTERVENTI POSTERIORI: la ridipintura totale dei piedi è preceduta dalla stesura di un sottile strato preparatorio (probabilmente a base di gesso e colla), che nasconde le cromie originali, intervento corrispondente alla sostituzione delle braccia, testa, libro e spada.

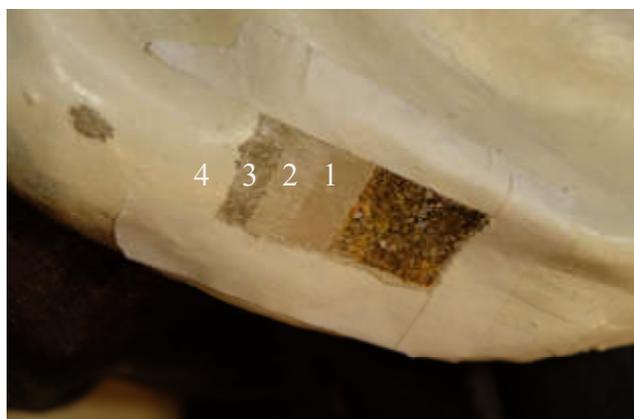
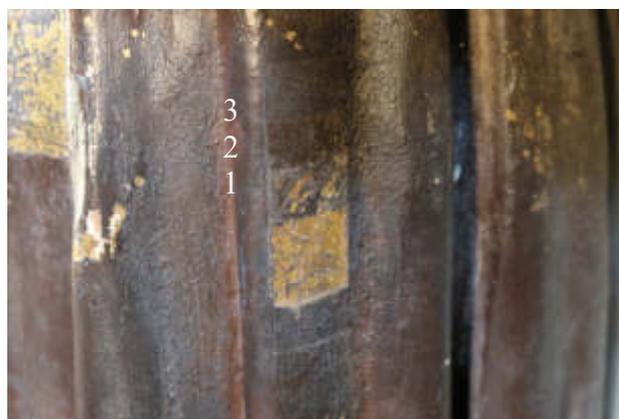
- Il quarto ed ultimo restauro è individuabile nella stesura solo sulla parte frontale del manto di uno smalto bianco di natura sintetica, poiché applicato con l'opera collocata all'interno della nicchia della cappella di San Spiridione [4].

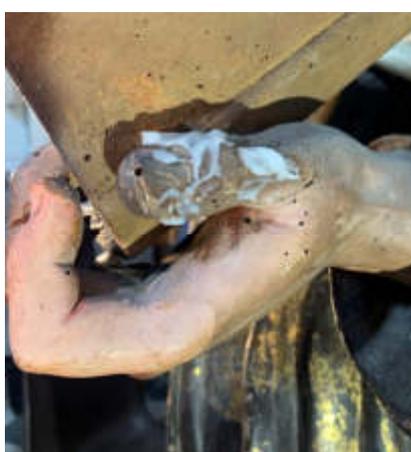
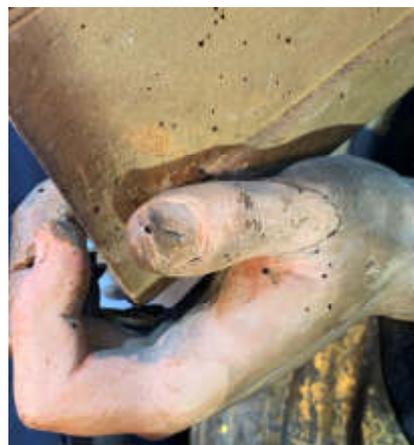
Il buffer test è stato realizzato sugli incarnati, nel libro e nella spada, evidenziando la presenza di un spesso e coerente strato di deposito di particolato atmosferico di natura carboniosa, per la presenza di nero fumo di candele, rimovibile più efficacemente con la soluzione tampone a pH 8.5 chelante debole (citrato). Si è quindi proceduto con la pulitura della superficie mediante emulsione grassa gelificata pH 8.5 citrato (fase esterna solvent gel di Shellsol D40, e doppia fase interna S.T. pH 8.5 citrato) potenziata:
