Analisi del dissesto idrogeologico lungo le arterie di viabilità provinciale: il caso della S.P. N°4 San Cipirello - Corleone

Il presente lavoro di tesi ha avuto lo scopo di mettere in evidenza le relazioni dirette tra stato di dissesto dell'arteria stradale ed il contesto geologico e geomorfologico dell'area.

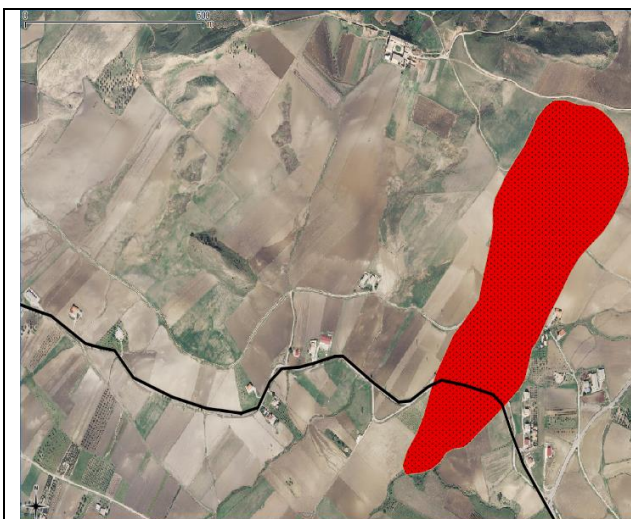
Fig. 2a - Ortofoto ATA 2013 con perimetrazione dissesto P.A.I, deformazione superficiale lenta (057 - 6CO - 078).

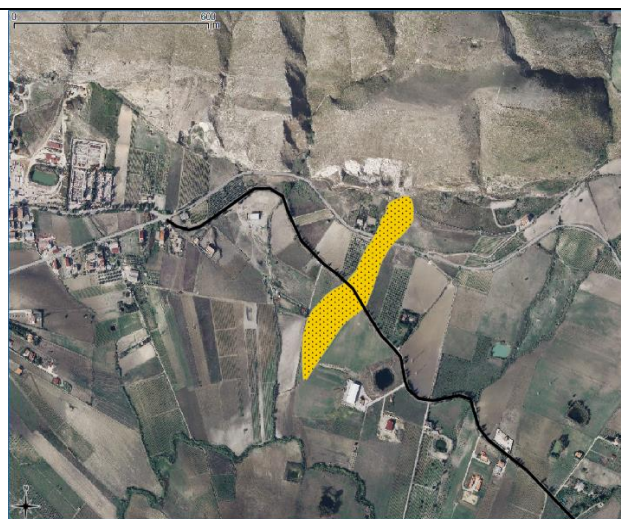
Fig. 2b - Ortofoto ATA 2013 con perimetrazione dissesto P.A.I, scorrimento inattivo (043 - 6SA - 003).

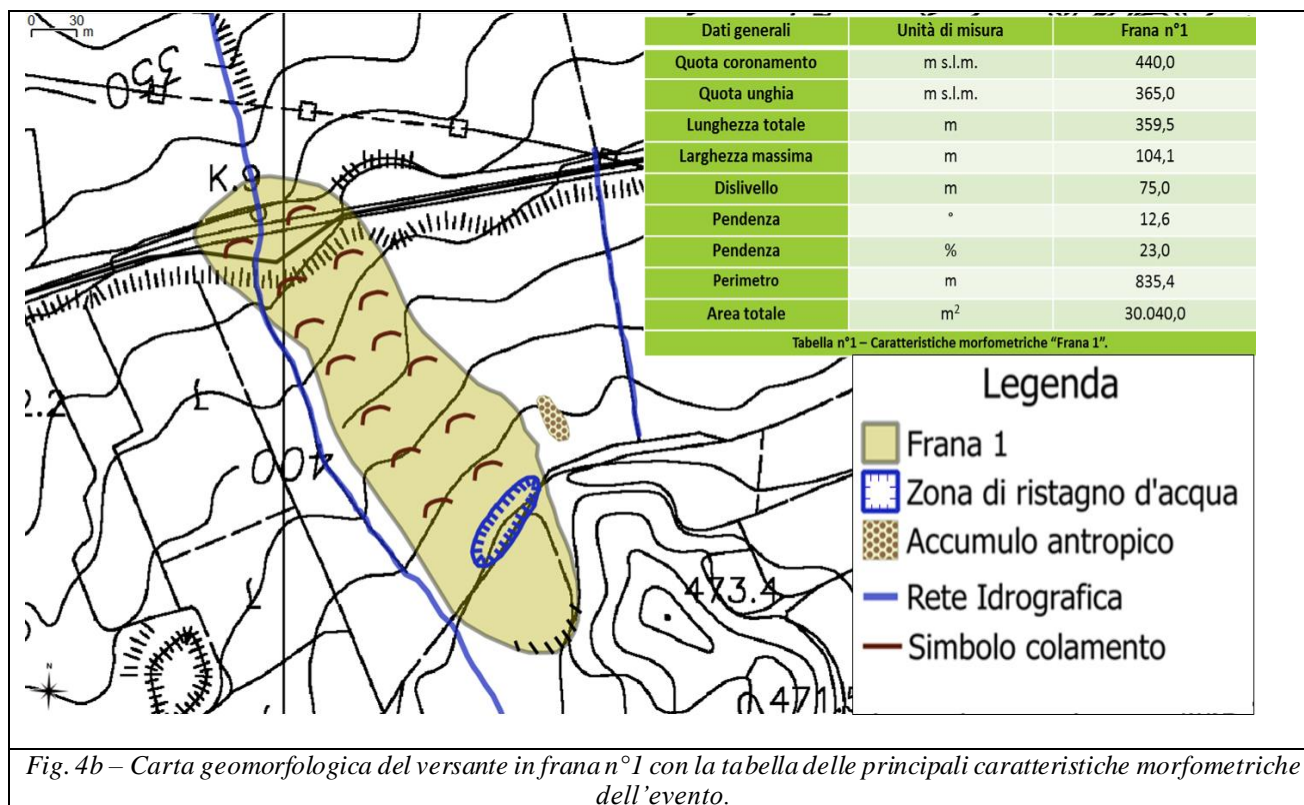
Fig. 4b – Carta geomorfologica del versante in frana n°1 con la tabella delle principali caratteristiche morfometriche dell'evento.

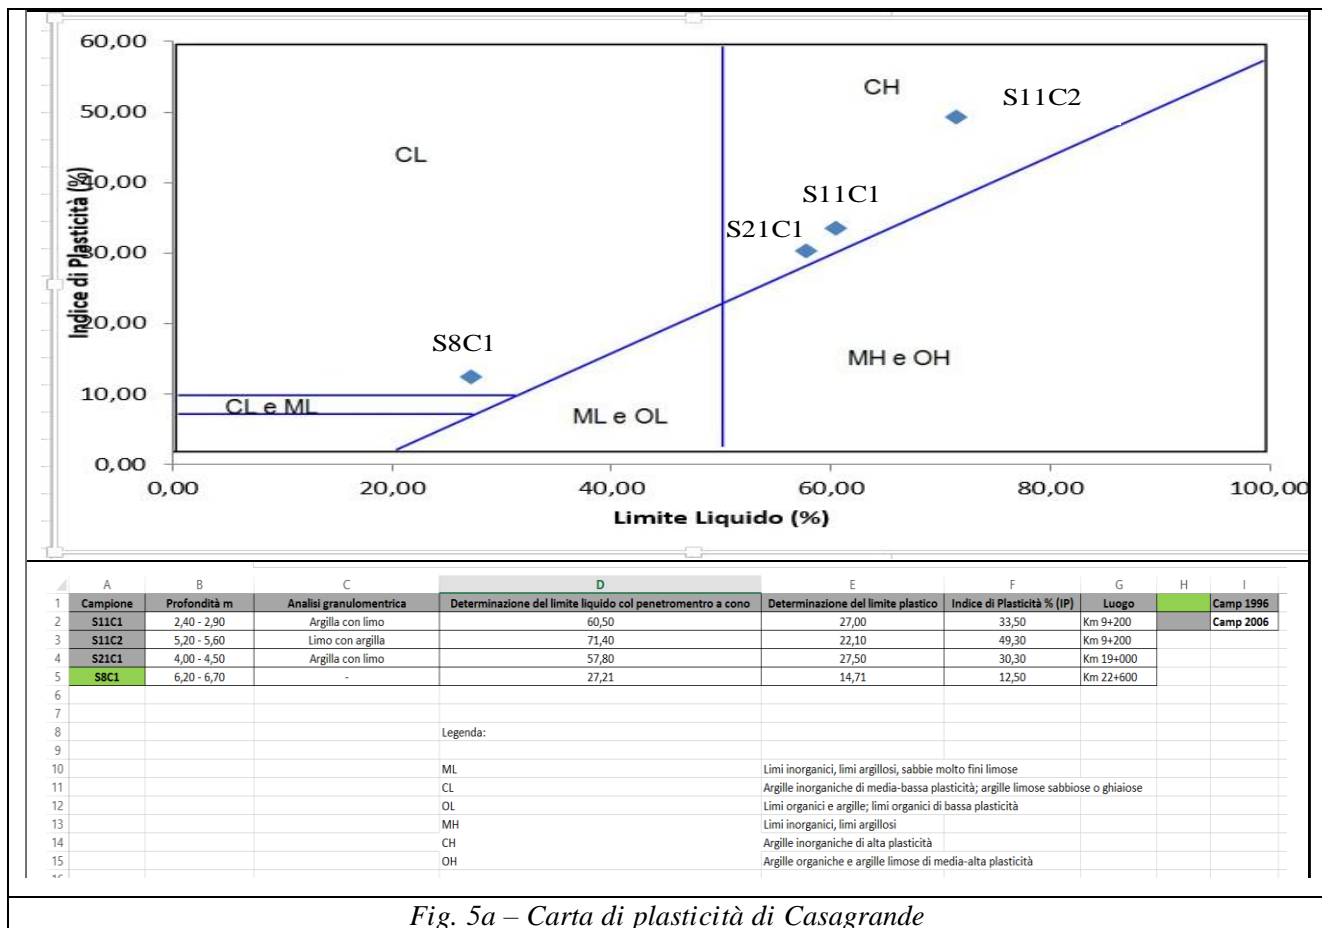
Fig. 5a – Carta di plasticità di Casagrande

I campioni esaminati ricadono nel campo CH, *argille inorganiche ad alta plasticità*, (campioni C1 e C2 del sondaggio S11, ed il campione C1 del sondaggio S21) e nel campo CL, *argille inorganiche di media-bassa plasticità; argille limose sabbiose o ghiaiose*, per il campione C1 del sondaggio S8.

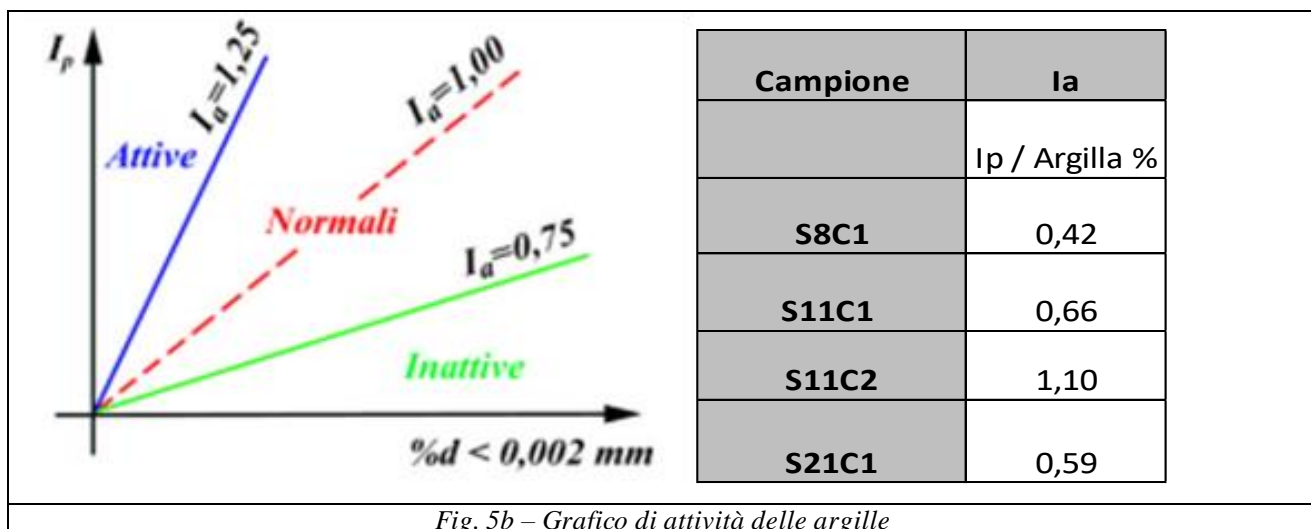
Fig. 5b – Grafico di attività delle argille

Come è possibile vedere dalla tabella sulla destra, i campioni C1 appartenenti ai sondaggi S8, S11 ed S21, ricadono nel range delle argille inattive (valori di $I_a < 0,75$), mentre il campione C2 del sondaggio S11 presenta un valore più elevato che caratterizza le argille normali (valori $1,25 > I_a > 0,75$)
