Palermo 26 giugno 2017

Oggetto: sicurezza SIA Edificio 11 – infiltrazione di acqua.

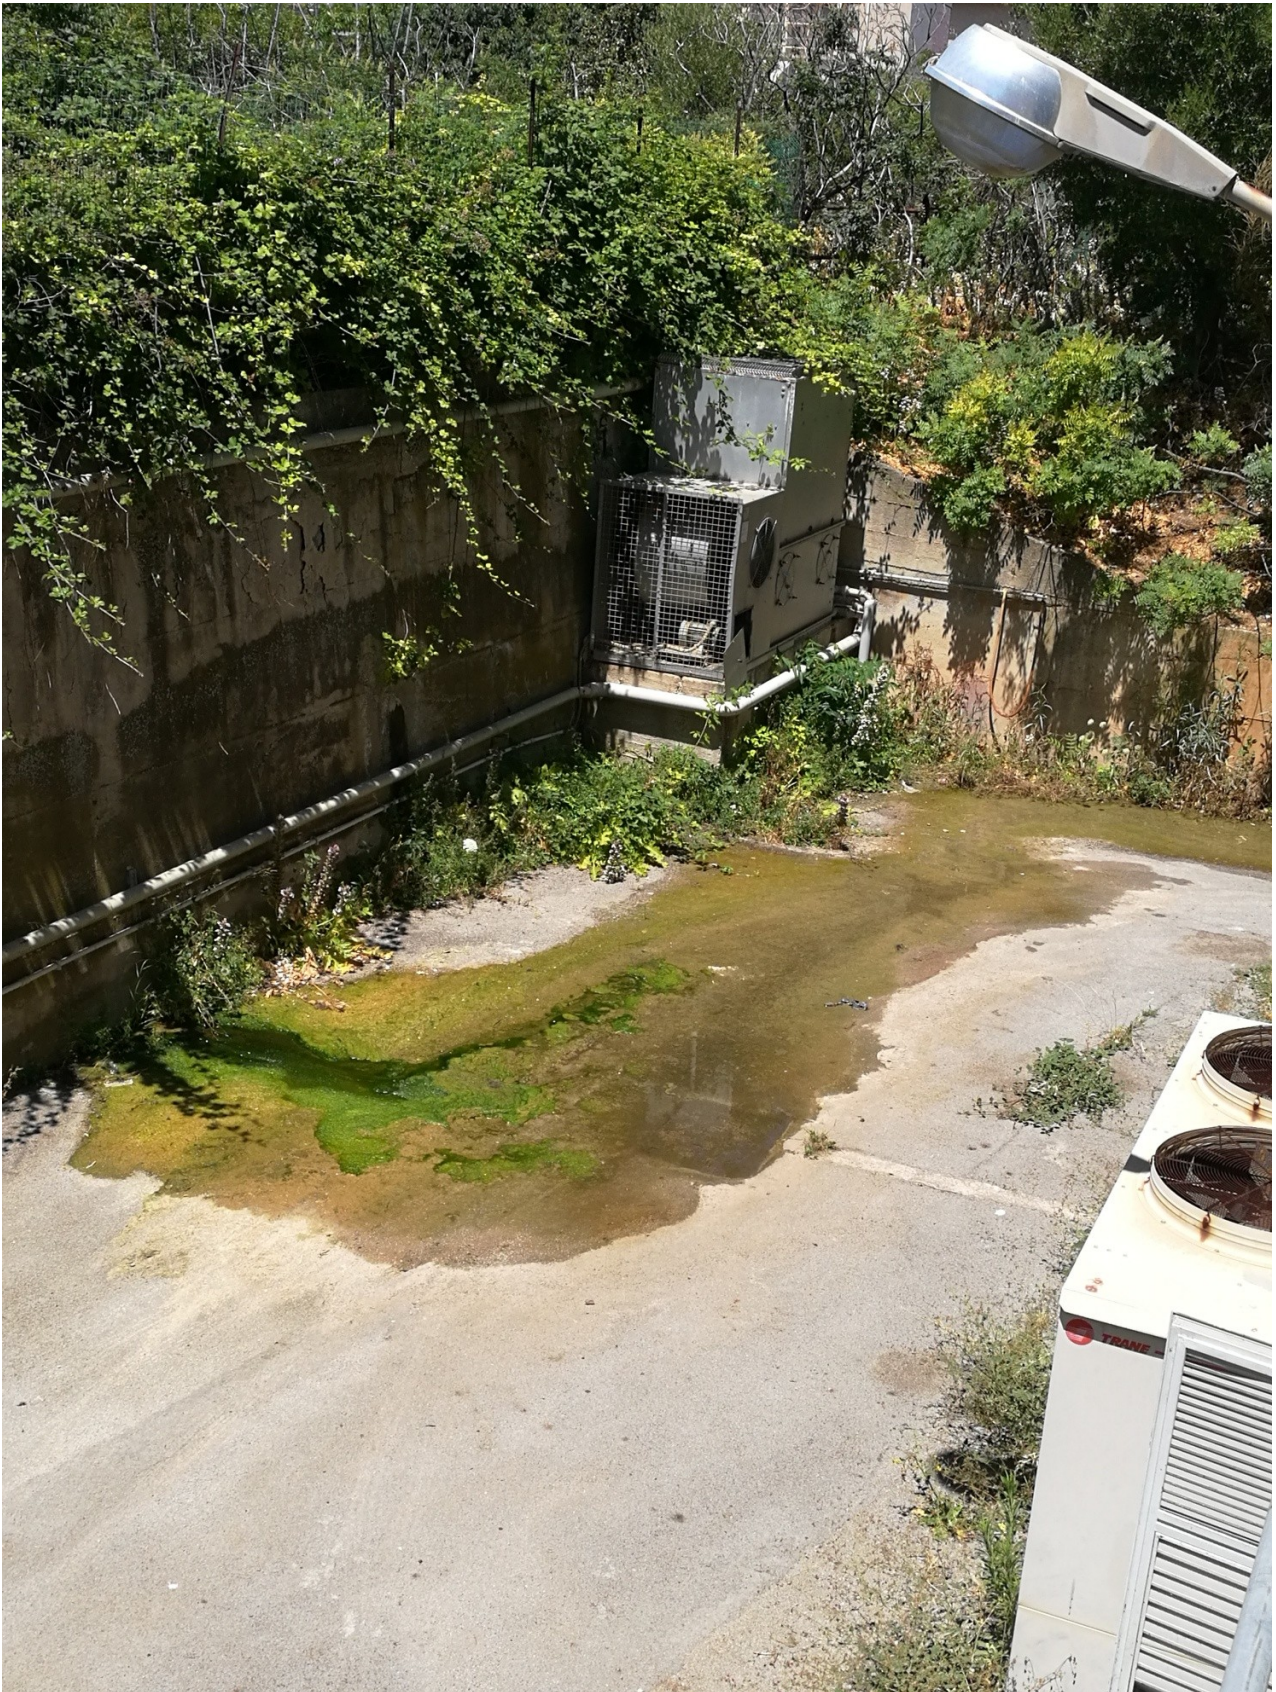
In merito all'oggetto si segnala la presenza di un'infiltrazione di acqua, probabilmente per una conduttura rotta, proveniente dal muro perimetrale collocato lato monte lungo lo scivolo e lungo il seminterrato del SIA Edificio 11. La zona interessata è costantemente allagata e costituisce l'accesso ai locali tecnici relativi all'impianto di condizionamento, all'impianto elettrico e al gruppo elettrogeno dell'edificio in argomento. I tecnici che ne effettuano la manutenzione ordinaria, insieme ai colleghi che coadiuvano gli interventi, sono esposti al rischio di caduta poiché sono costretti a calpestare la zona resa viscida dai sedimenti acquitrinosi formatisi sulle parti soggette al passaggio.

Inoltre in prossimità della zona allagata transita la linea elettrica da 10.000 volt che alimenta la cabina dell'Enel anch'essa attigua alla zona in premessa indicata; considerando che l'acqua nel corso di diversi mesi è in grado di arrecare seri danni anche alle linee elettriche, si fa presente che potrebbe spingersi all'interno delle stesse.

Per quanto rappresentato si chiede, ognuno per le proprie competenze, la verifica di quanto sopra riportato e l'adozione di appropriati interventi atti mitigare ogni rischio e pericolo nei luoghi di lavoro.
