UNIVERSITÀ DEGLI STUDI DI PALERMO

SERVIZIO DI PREVENZIONE E PROTEZIONE D'ATENEO

Oggetto: Sopralluogo presso i locali di Palazzo Abatelli – Piazza Marina.

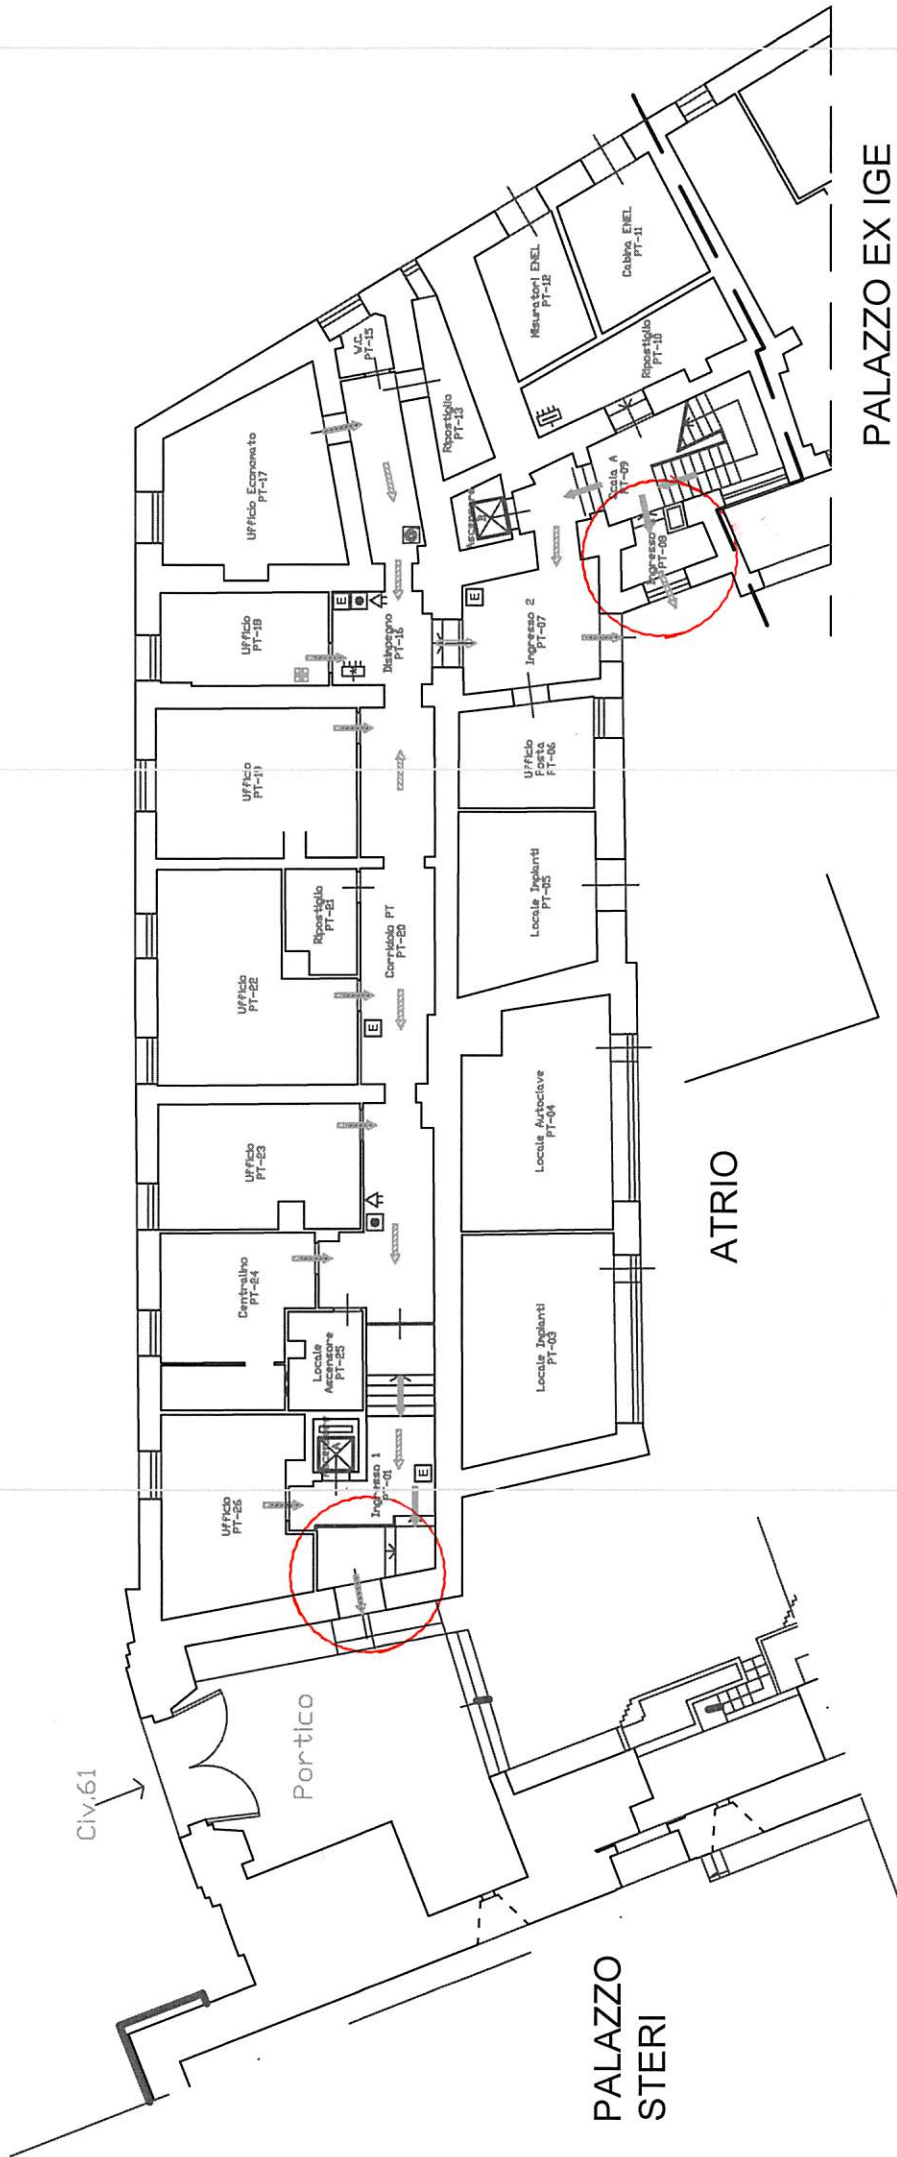
PALAZZO ABATELLI - PIANTA PIANO TERRA

- d) nei locali dell'edificio si è riscontrato l'utilizzo di collegamenti elettrici scoperti e volanti e di multiprese;
- e) alcune uscite di emergenza, ubicate nei locali PT-01 e PT-08, vengono tenute chiuse ed in particolare il locale PT-08 è ostruito da una macchina di distribuzione automatica di vivande; l'uscita di emergenza, ubicata nel locale P2-20, è ingombra da arredi (vedasi planimetrie allegate);

- eliminare gli ingombri (armadi, sedie, macchina di distribuzione automatica di vivande) che ostruiscono le uscite dei locali PT-08 e P2-20 e lasciare permanentemente liberi i passaggi;
 - munire le uscite dei locali PT-01 e PT-08 di maniglioni antipanico.
- f) Dotare la scala a pioli del dispositivo di trattenuta mancante;
- g) il vano scala dovrà essere protetta dagli effetti di un incendio tramite strutture resistenti al fuoco e porte resistenti al fuoco munite di dispositivi di autochiusura;
- h) effettuare i necessari interventi di recupero e manutenzione degli infissi.
