Notiziario del Laboratorio di Restauro

NUMERO 2 - OTTOBRE 1995
SPECIALE MOSTRA

UNIVERSITÀ DEGLI STUDI DI PALERMO
Dipartimento di Storia e Progetto nell'Architettura

IL RESTAURO DEL CENTRO STORICO DI PALERMO:
CRITERI E METODI OPERATIVI

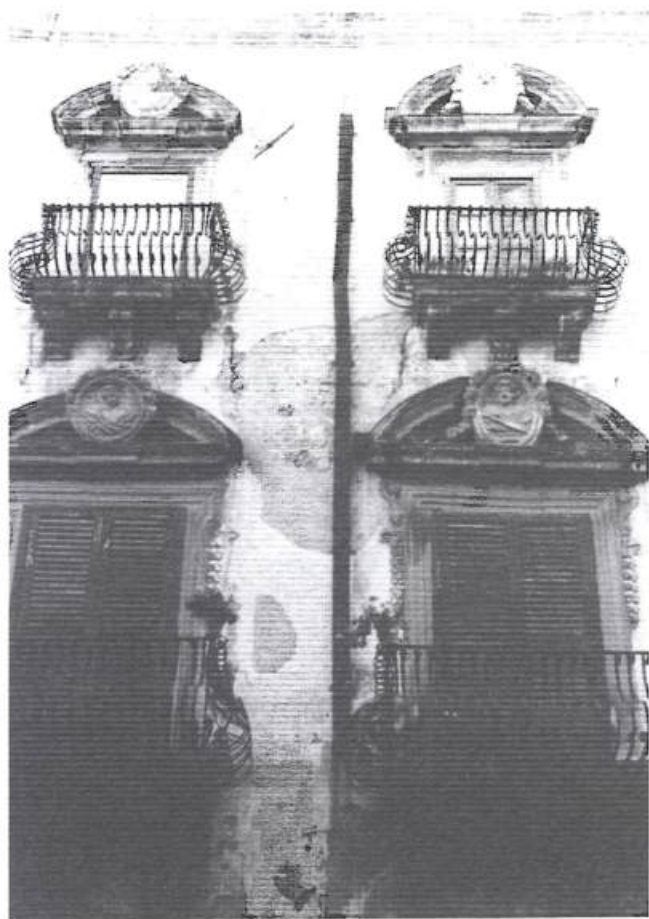
Palazzo Lungarini. Tracce di intonaco sgraffiato.

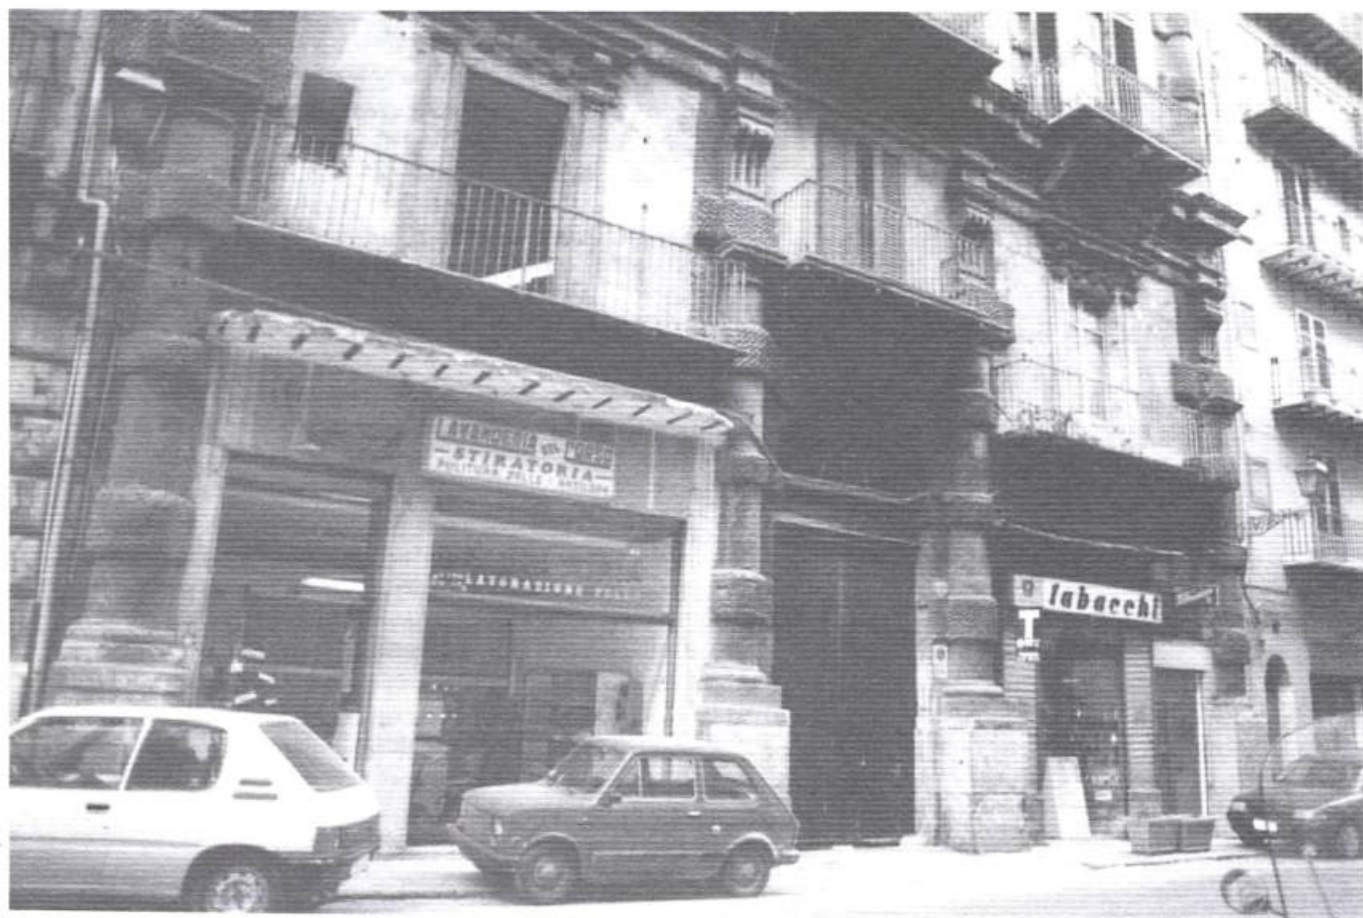
Parte basamentale di Palazzo Roccella.

Croste nere di notevole spessore e tenacità sono infatti presenti su tutta la superficie a rilievo in calcarenite, nelle mensole e nelle zone sottostanti i balconi di Palazzo Roccella, che presenta il degrado più grave ed esteso fra i tre campioni edilizi; nelle zone sotto i balconi del primo piano sia in Palazzo Vanni, che in Palazzo Ajroldi, dove il degrado coinvolge anche i portali d'ingresso in calcarenite, già fortemente disgregato soprattutto nella parte superiore del coronamento dilavata per azione delle acque, (di colore più chiaro), e nella parte a contatto con il sottostante basamento in pietra di Billiemi, e che presenta inoltre una sarcitura con una malta di calce con inerti di grosse dimensioni, anch'essa deteriorata. Le concrezioni si presentano più spesse e più tenaci in presenza di tettoie degli esercizi commerciali del piano terra, dove il ristagno di umidità venutosi a creare tra queste ed il sovrastante balcone, impedisce il normale deflusso delle acque meteoriche, costituendo una nicchia in cui il particolato carbonioso ed i solfati si depositano con facilità. Maggiormente tenaci si presentano sulla calcarenite, che sui partiti di intonaco, per la maggiore irregolarità della superficie della pietra, su cui più facilmente avvengono i depositi.

Decisamente più critico è tale tipo di degrado a Palazzo Roccella, dove le efflorescenze interessano vaste zone al di sotto dei balconi di calcarenite e soprattutto la zona al di sotto del coronamento degli ultimi due partiti a destra, con cospicue perdite del materiale lapideo, già fortemente disgregato. Tale fenomeno è probabilmente dovuto alla cattiva impermeabilizzazione del coronamento, trasformato in balcone della sopraelevazione sovrastante.

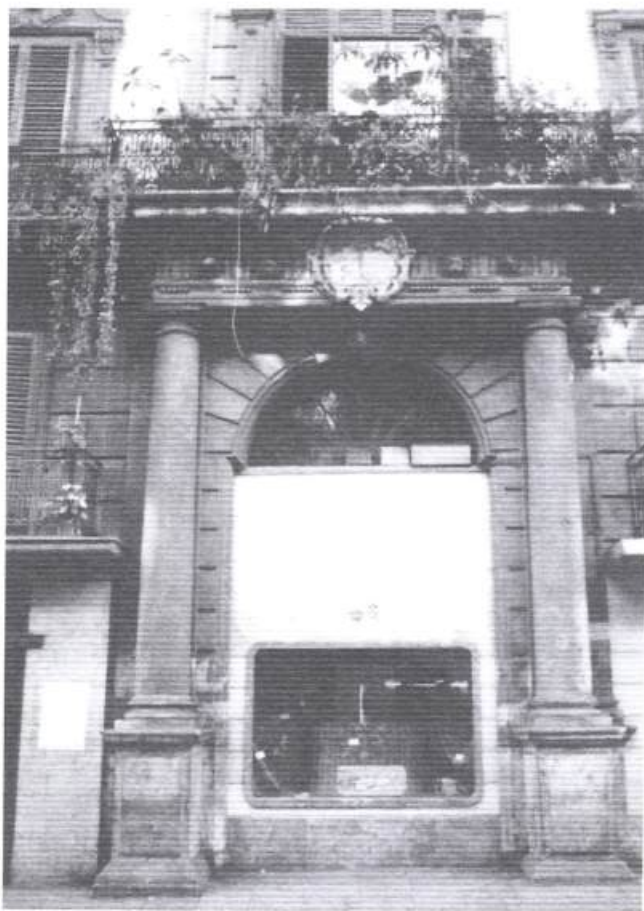
Palazzo Isnello. Ingresso impropriamente convertito in negozio.

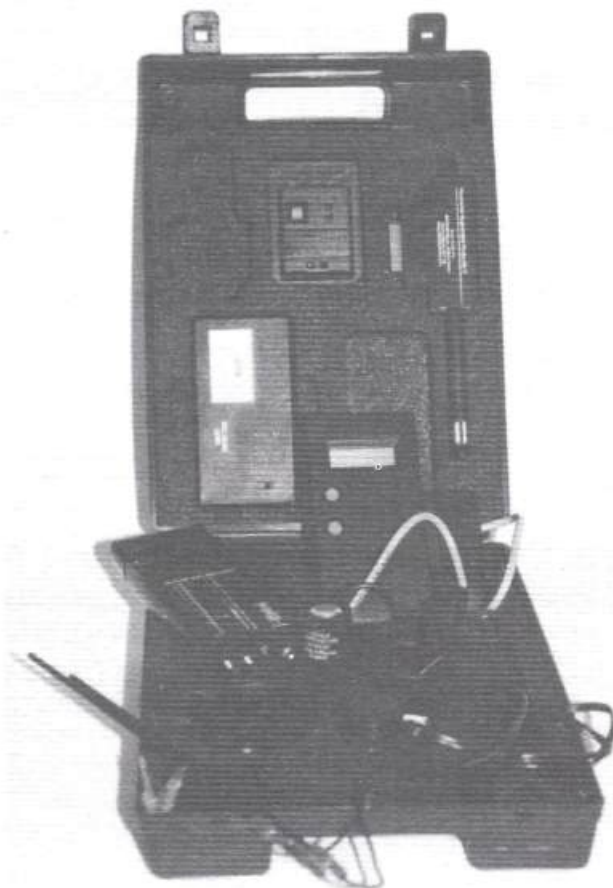
Kit Protimeter.

Usando le sonde di misurazione del grado di umidità all'interno della muratura occorre:

- eseguire nel muro dei fori di diametro 6 mm. a una distanza di 50 - 75 mm.;
- inserire le sonde nei fori;
- leggere i valori di umidità nella scala graduata.
