GLI AFFRESCHI RITROVATI

Ex Convento di S. Antonino

*Ex Convento di S. Antonino**Il ritrovamento degli affreschi*

*Ex Convento di S. Antonino**Il restauro degli affreschi*

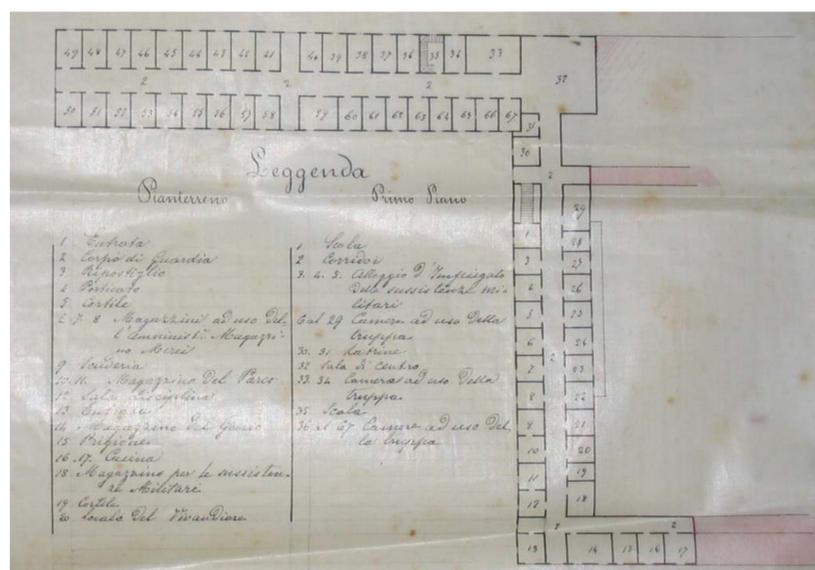
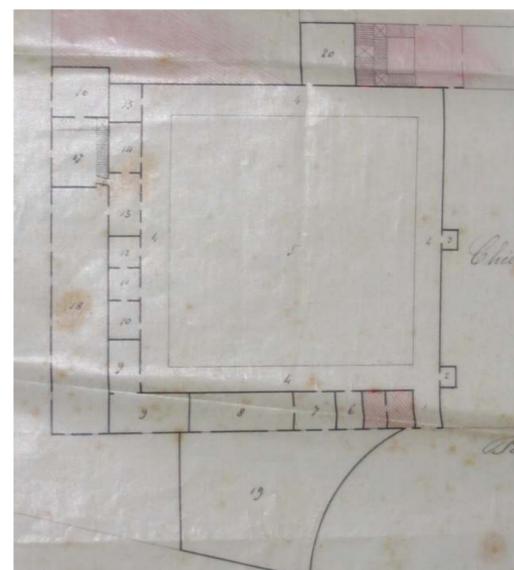
Planimetrie a cura del Genio militare del 1864, rinvenuta presso l'Archivio di Stato di Palermo, durante l'intervento di restauro dell'ex Convento nel 2008 dell'Ufficio Tecnico dell'Università degli studi di Palermo.

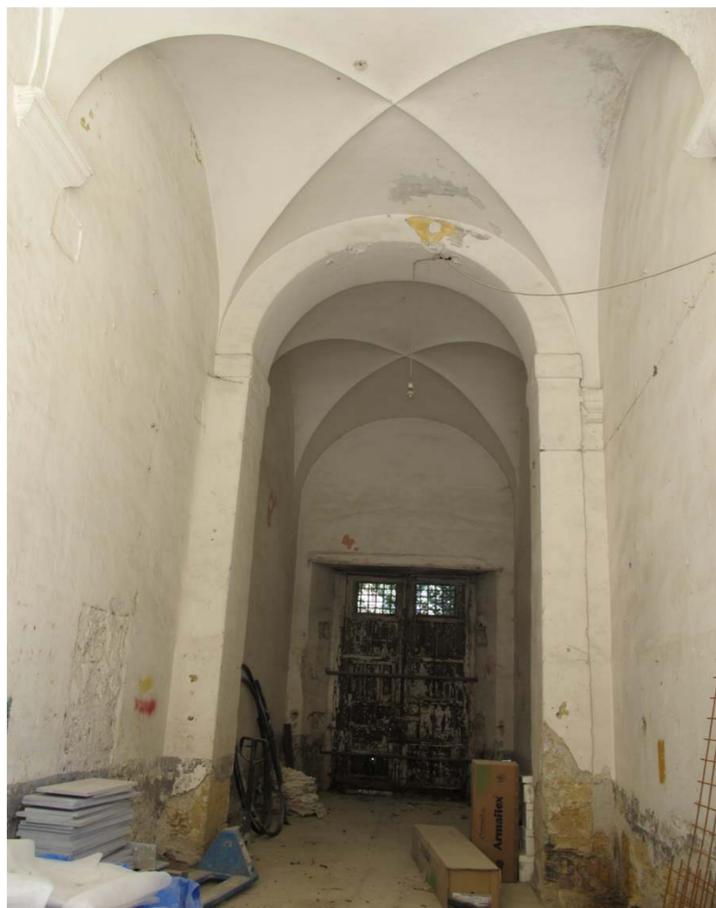
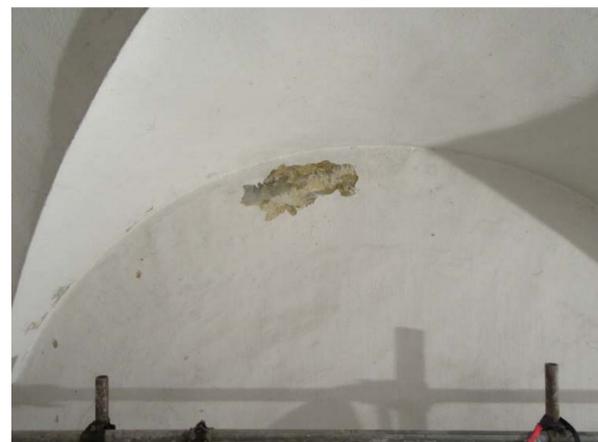
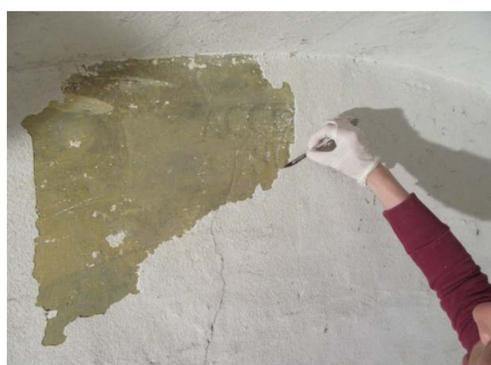
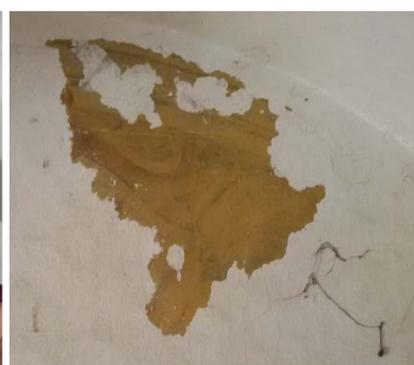
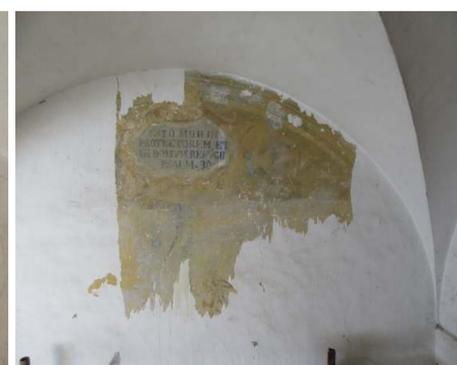
Durante l'intervento di restauro dell'ex Convento di S. Antonino, condotto dall'Area Tecnica di questo Ateneo nel 2018, sono stati ritrovati alcuni affreschi di straordinario valore artistico, storico e culturale nel chiostro del Convento, in corrispondenza dell'entrata limitrofa alla Chiesa di S. Antonio da Padova.

Il ciclo di affreschi (XVII-XVIII sec) era rimasto nascosto per circa 150 anni sotto uno strato di intonaco ottocentesco. Sembra probabile che gli autori appartenessero all'Ordine degli Osservanti Riformati di S. Francesco.

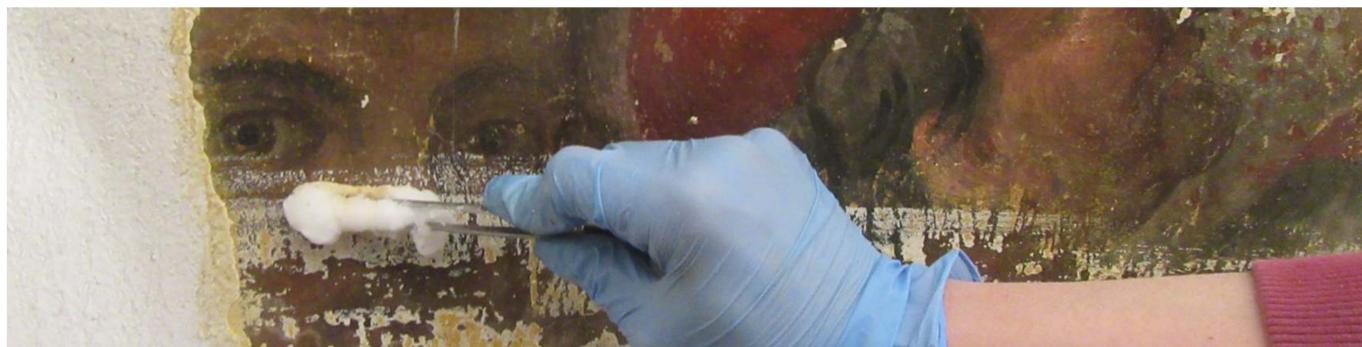
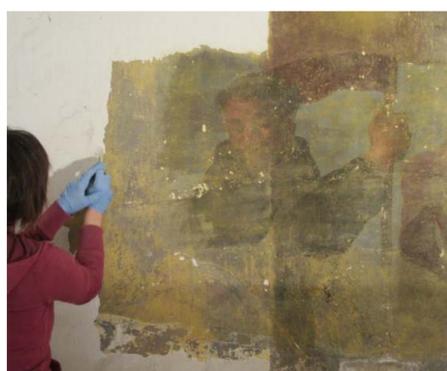
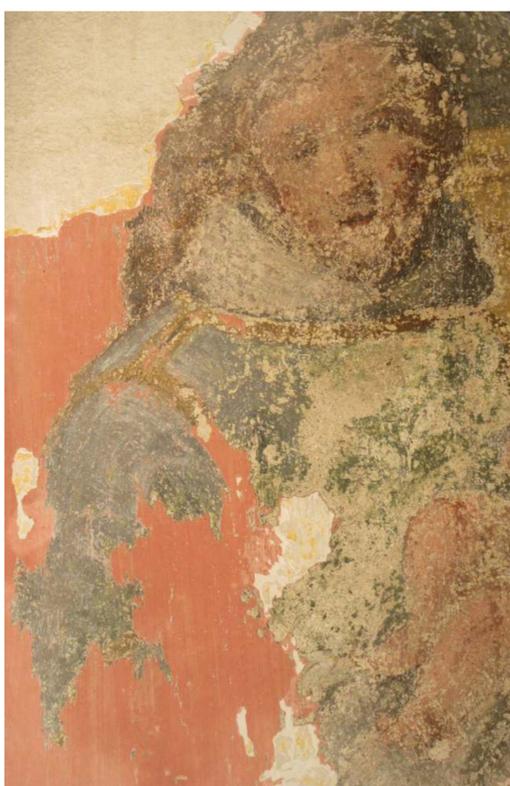
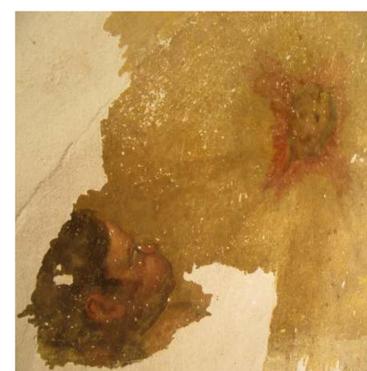
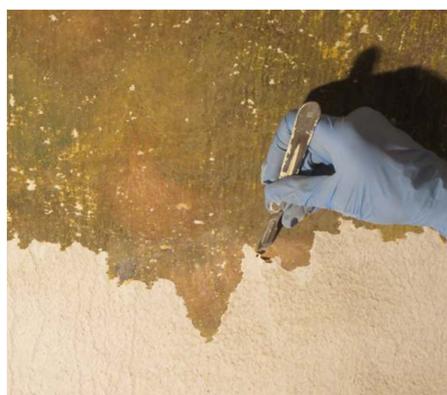
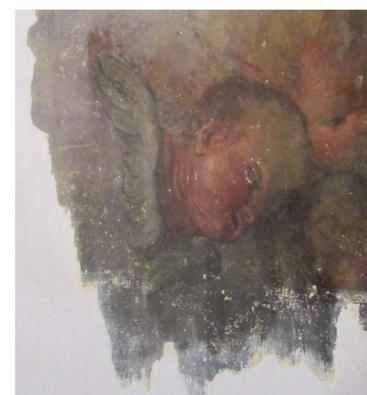
La superficie pittorica si presentava coperta da uno strato più o meno polveroso residuale delle pitture a calce/gesso di colore giallognolo, non rimovibile con acqua.

L'intervento di restauro è stato caratterizzato, nella prima fase, della rimozione degli spessi strati di scialbature che occultavano l'intero ciclo pittorico.

Le operazioni di descialbo si sono svolte a secco con l'ausilio di bisturi e palette metalliche laddove parte degli strati più superficiali fossero rigonfiati e non adesivi.

Preliminarmente alla fase di pulitura si è eseguito un preconsolidamento degli intonaci constatando una certa disgregazione degli stessi al quale, post-pulitura, è seguito il consolidamento.

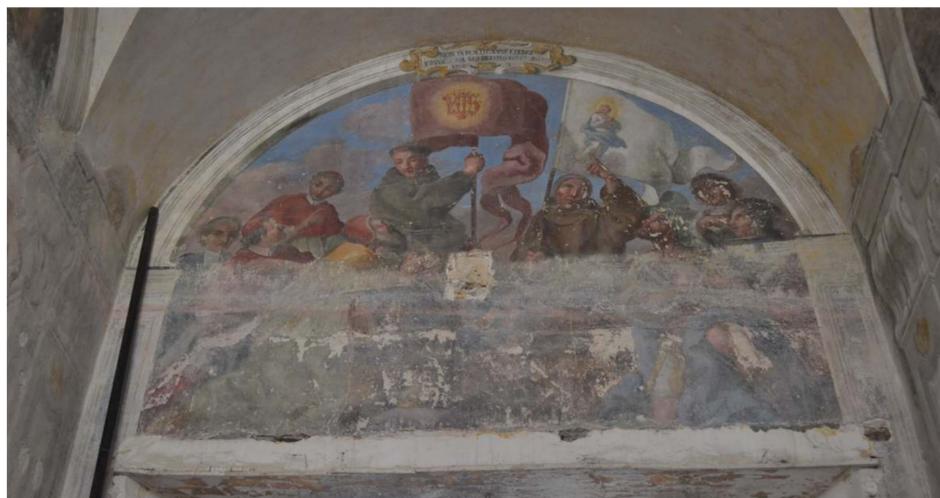
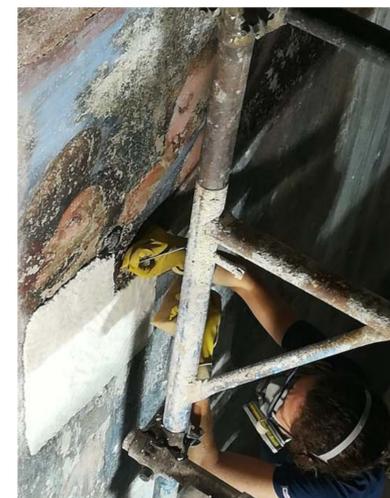
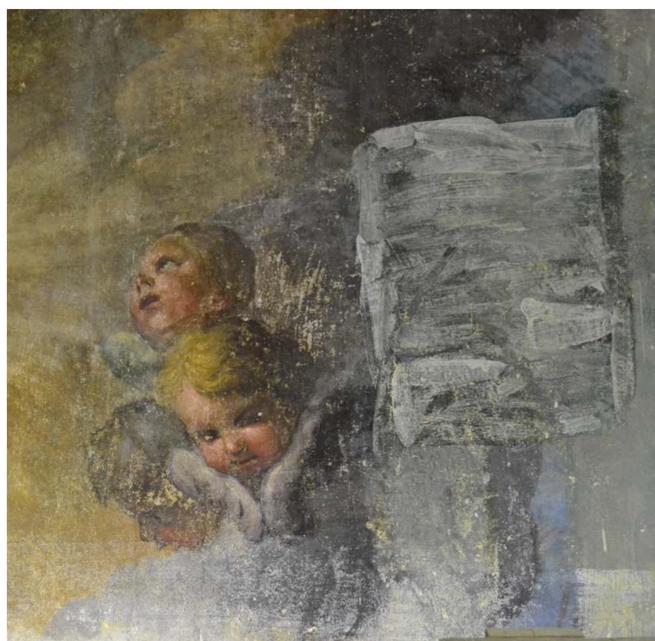
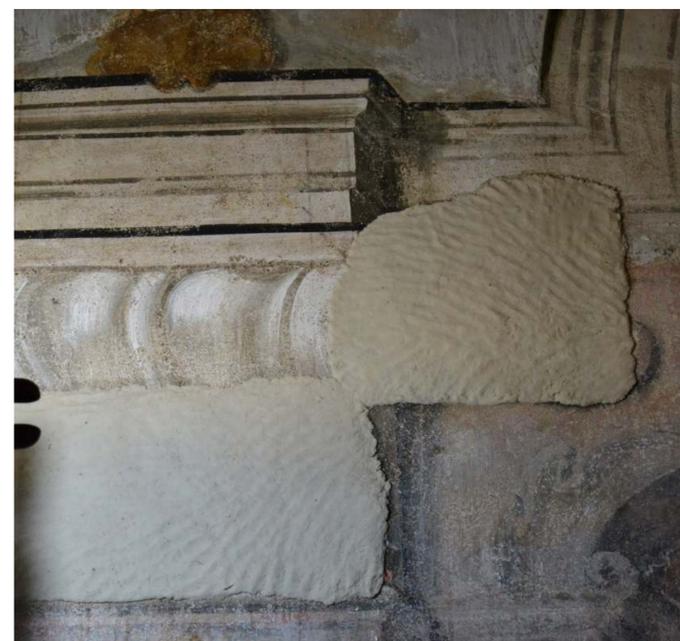
In corso di lavorazione, per ottimizzare il risultato, riscontrando la presenza di una sostanza organica come legante delle scialbature residuali, si è proceduto all'applicazione di compresse di polpa di cellulosa (Fig. 4) supportanti soluzioni di solventi idonei, ottenendo l'asportazione e della parte gessosa residua e della parte di collante organico.

Durante le operazioni di pulitura si è proceduto alla rimozione meccanica di malte inidonee le quali sono poi state ricostituite con malta idonea per colorazione e granulometria.

Le campionature per applicare la tecnica di pulitura più idonea hanno portato ad un discreto risultato nell'utilizzo di resina a scambio ionico "cationica" (Fig. 3).

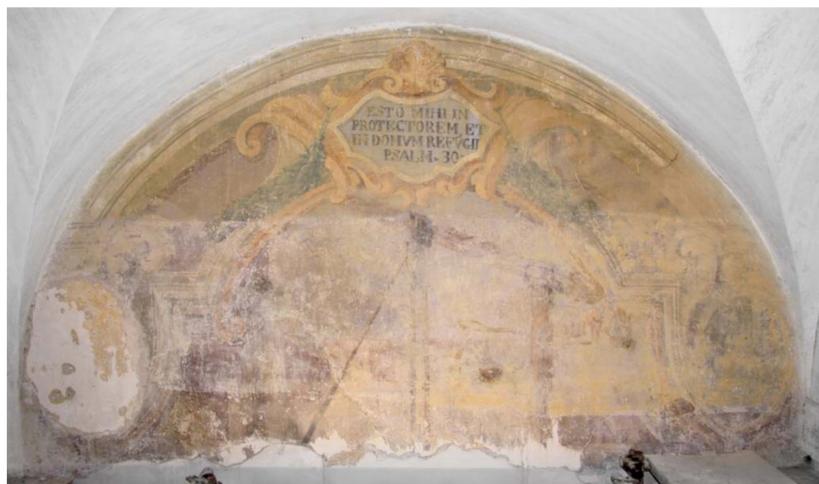
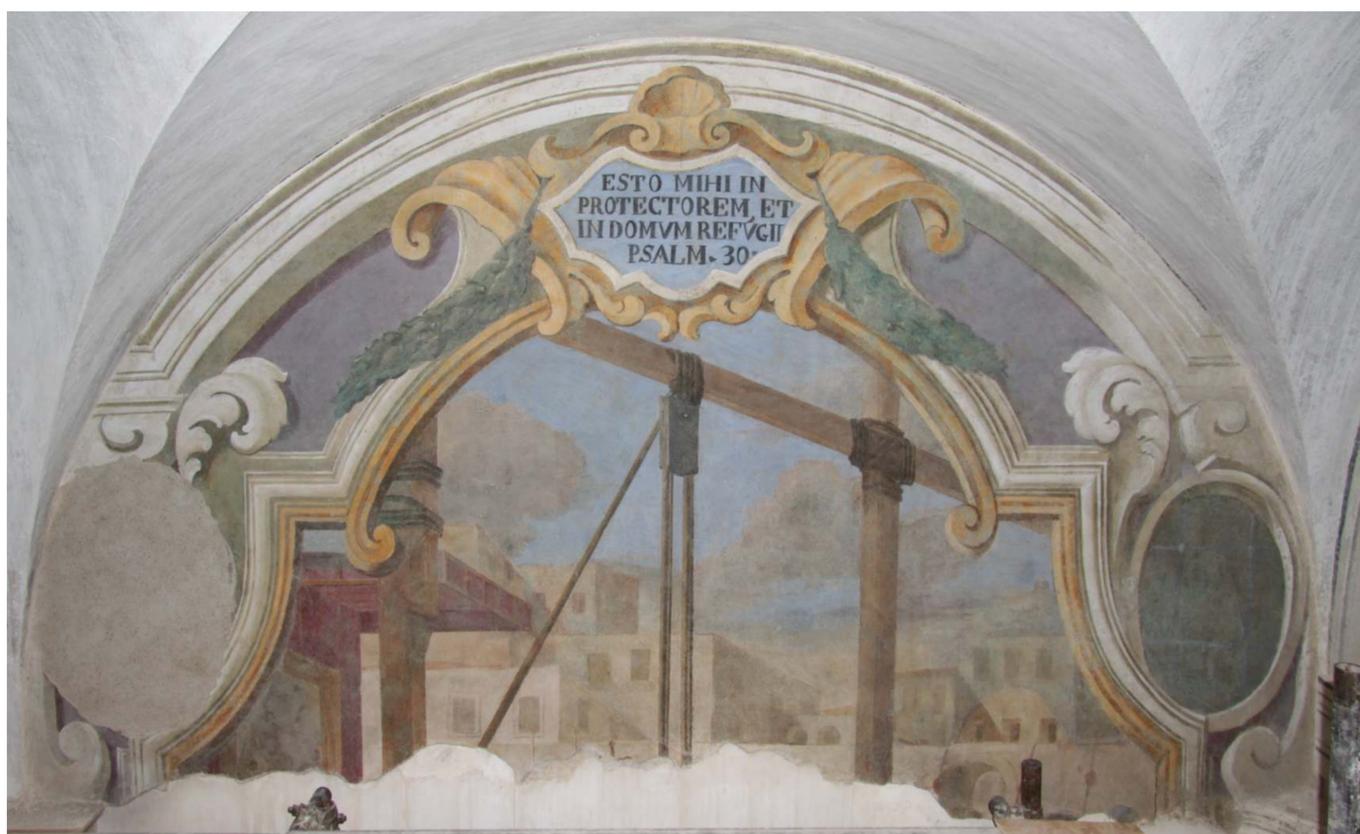
Entro un'elaborata riquadratura pseudo-architettonica che simula un grande arco marmoreo poggiato su possenti lesene policrome, è visibile solo la parte superiore della scena con la rappresentazione della «cerimonia della posa della prima pietra», tenutasi il 13 giugno 1630, a cui parteciparono le più alte cariche politiche ed ecclesiastiche della città.

Le caratteristiche stilistiche inducono ad ipotizzare la datazione dell'opera intorno alla metà del Settecento; si avvertono infatti le istanze di simmetria e razionalità del Neoclassicismo senza rinunciare ad un gusto quasi rococò degli elementi decorativi.

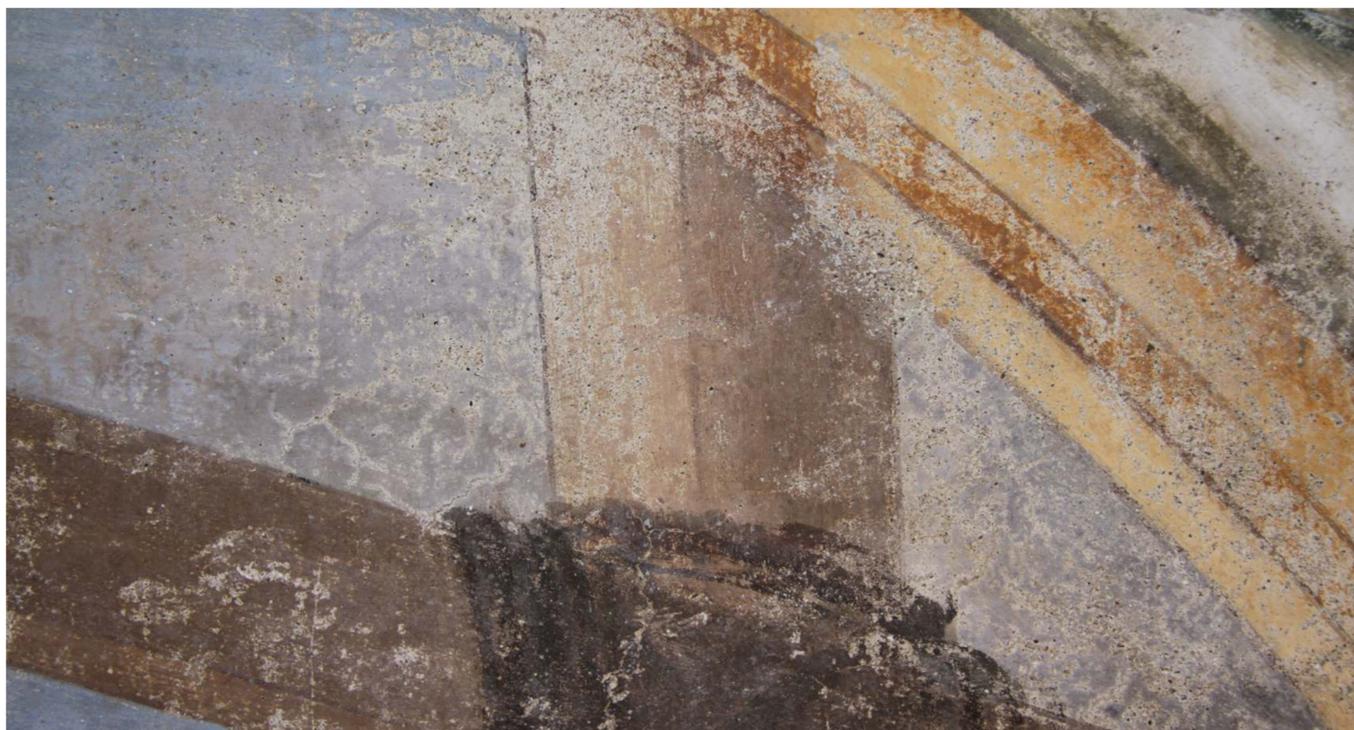
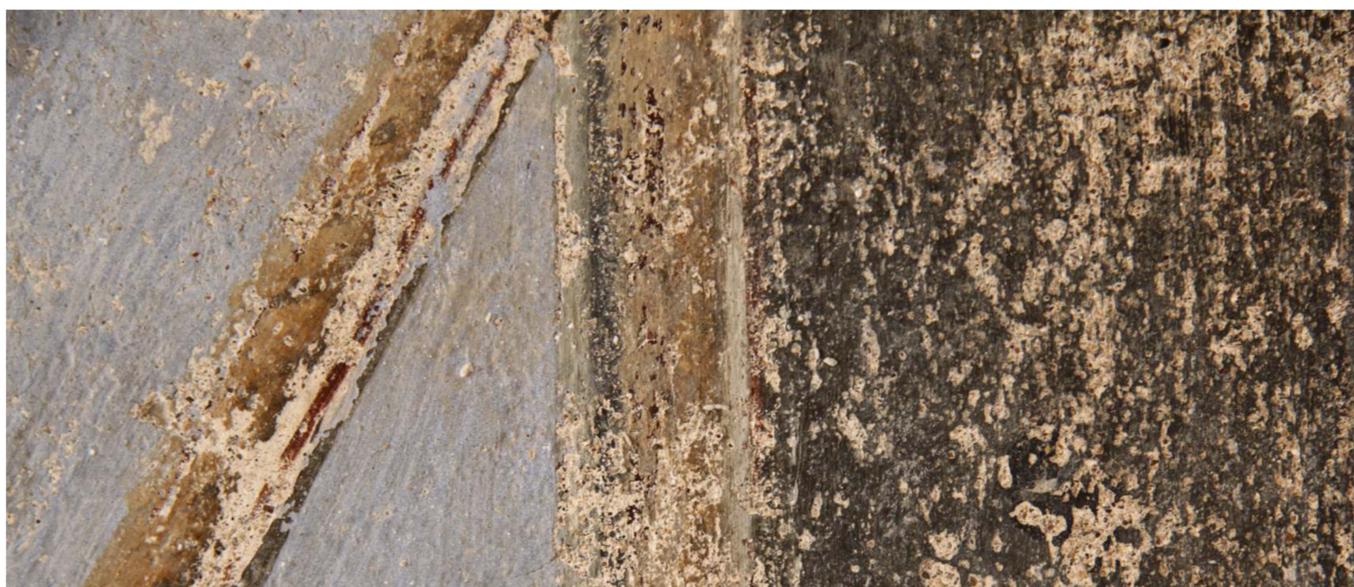
Il disegno preparatorio qui differisce dalla tecnica esecutiva utilizzata nel resto del ciclo pittorico: il disegno non è riportato tramite incisione, bensì tramite stesura a pennello. Si nota la mancanza di quadrettato preparatorio e la differente riquadratura del dipinto.

1 - La densità della pennellata e le abrasioni della pellicola pittorica permettono di vedere il disegno preparatorio eseguito tramite stesura a pennello.

2 - Il disegno preparatorio emerge dalle lacune della pellicola pittorica

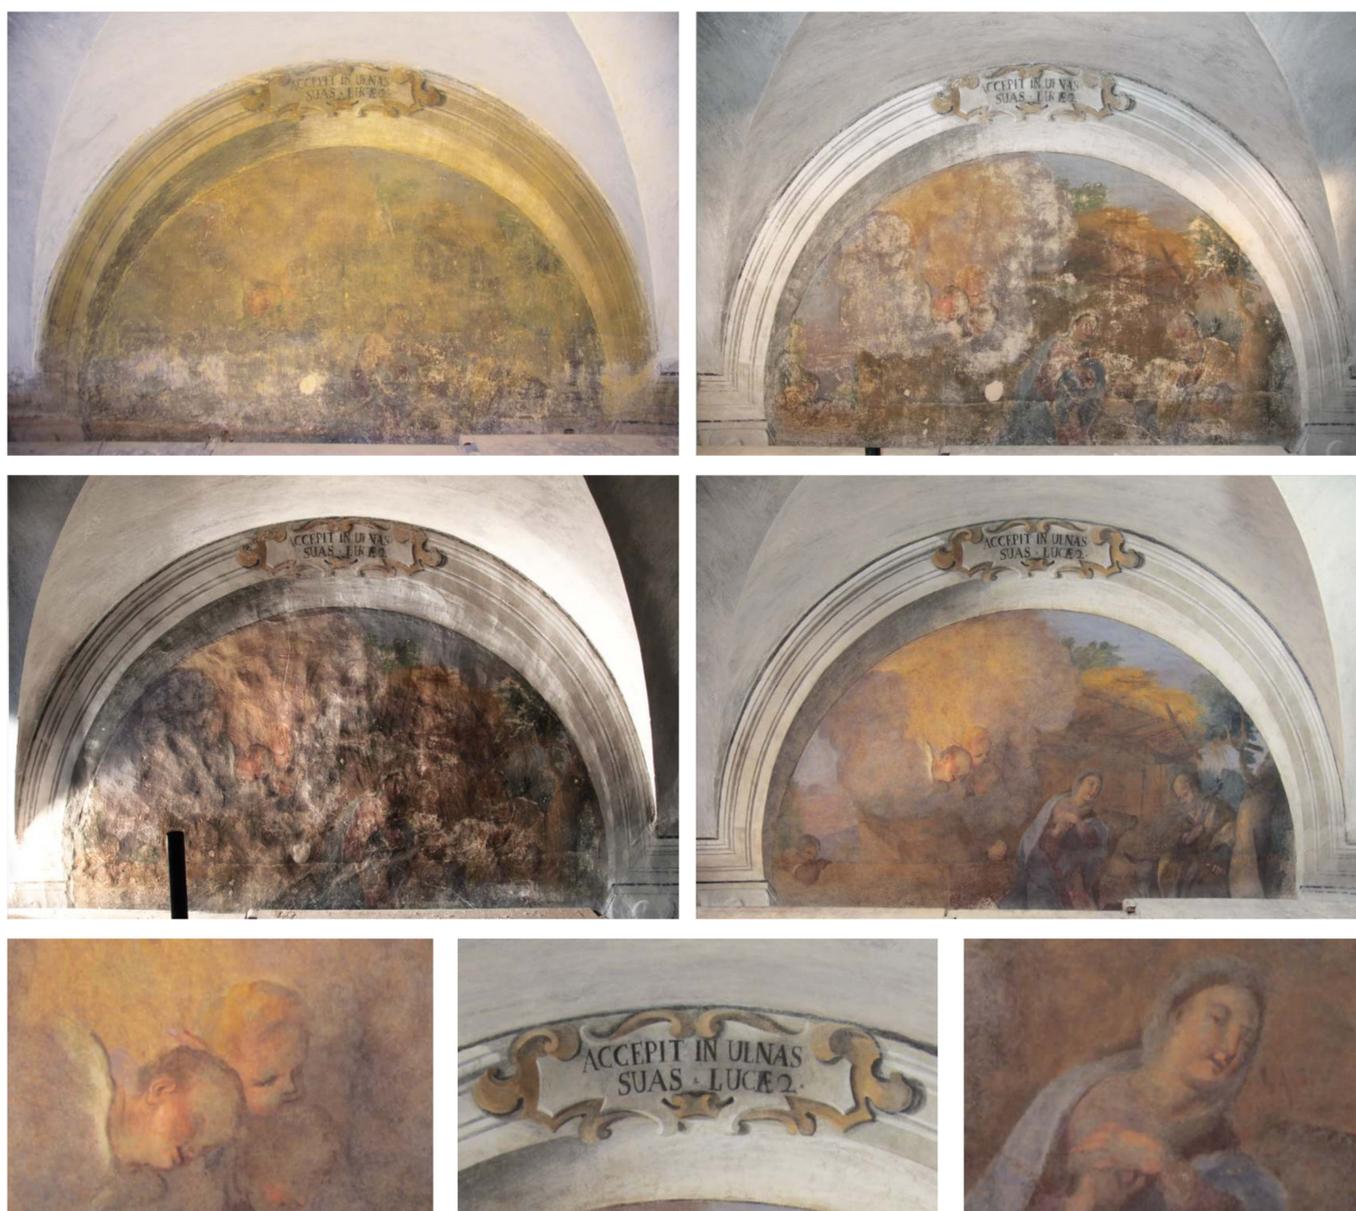
L'indagine in luce radente evidenzia la modalità di stesura dell'intonaco in cui sono visibili i segni degli strumenti utilizzati per la stesura.

1 - Immagine dell'affresco dopo la rimozione dell'intonaco.

2 - Immagine dell'affresco durante le fasi di pulitura.

3 - Immagine dell'affresco in luce radente.

4 - Immagine dell'affresco dopo l'intervento di restauro.

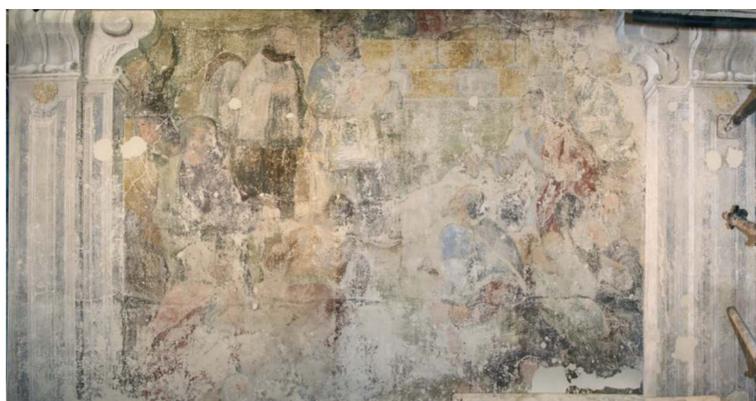
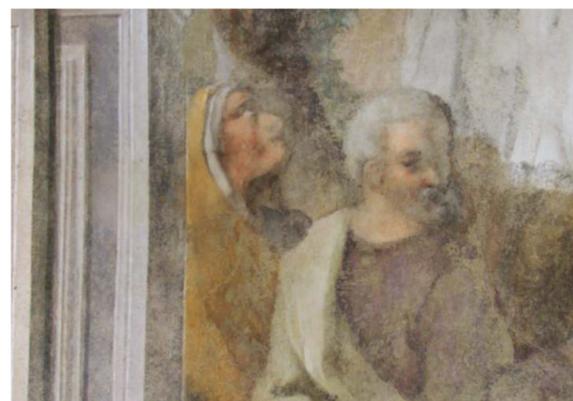
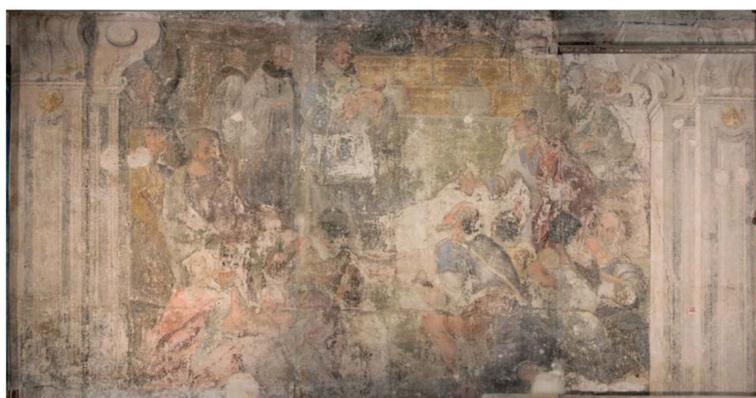
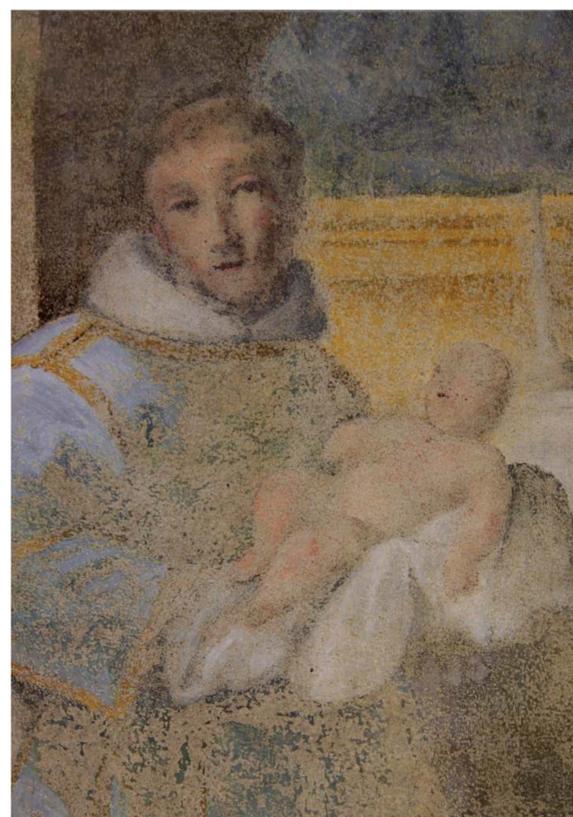
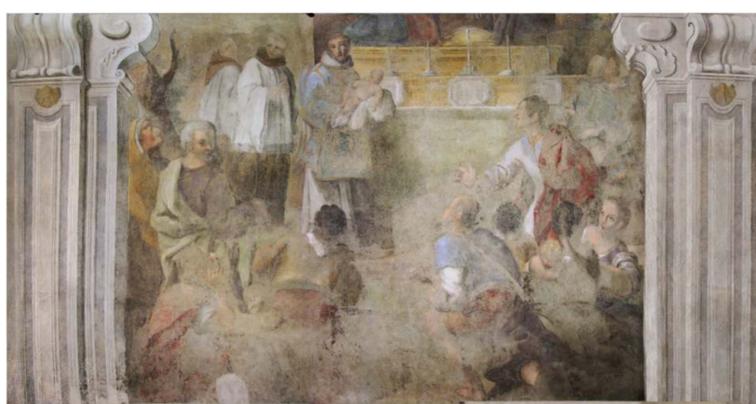
Al centro della scena è S. Francesco con in braccio il bambino che si dirige verso l'altare dove è raffigurato un piccolo crocifisso di particolare bellezza. Assistono alla prima rappresentazione vivente della Natività un folto gruppo di personaggi che, con le loro pose differenziate, donano movimento e profondità alla scena. La scena è caratterizzata da un realismo novellesco, in particolare nei volti dei pastori in primo piano. L'affresco è stilisticamente vicino ad alcuni dipinti di Antonio Grano, come quelli presenti nella chiesa attigua, a cui sicuramente l'ignoto autore dovette ispirarsi. Questa porzione dell'affresco è stata maggiormente interessata da fenomeni di degrado, soprattutto sugli incarnati e nelle are più prossime alla pavimentazione.

- 1 - Immagine dell'affresco dopo la rimozione dell'intonaco.
- 2 - Immagine dell'affresco durante le fasi di pulitura.
- 3 - Immagine dell'affresco dopo l'intervento di restauro.
- 4, 5 - Particolari dell'affresco dopo l'intervento di restauro.

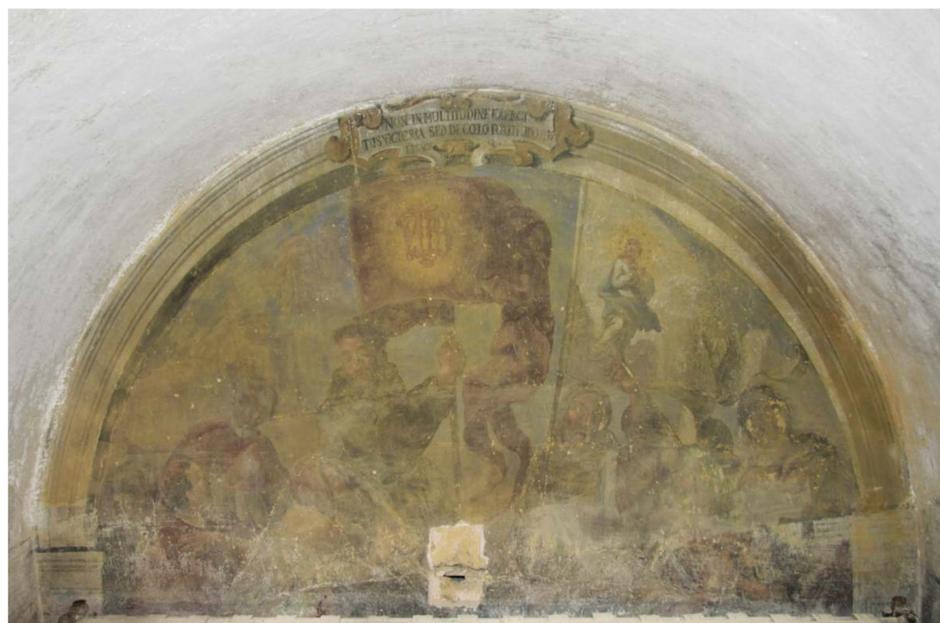
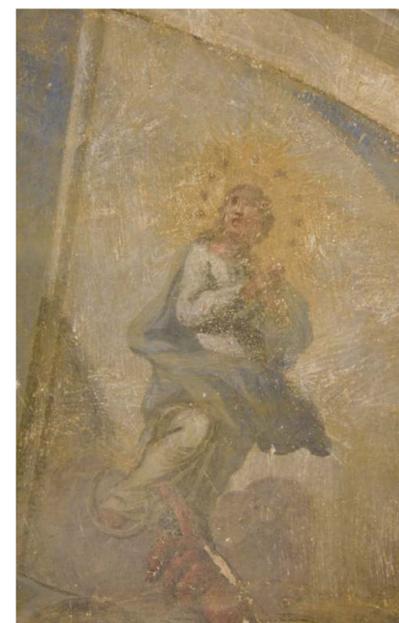
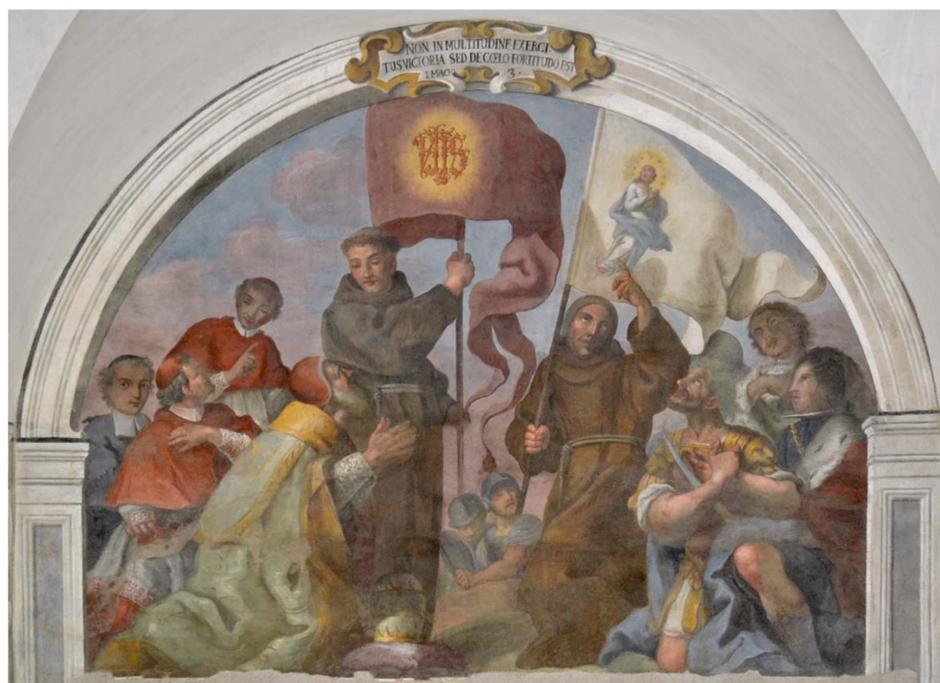
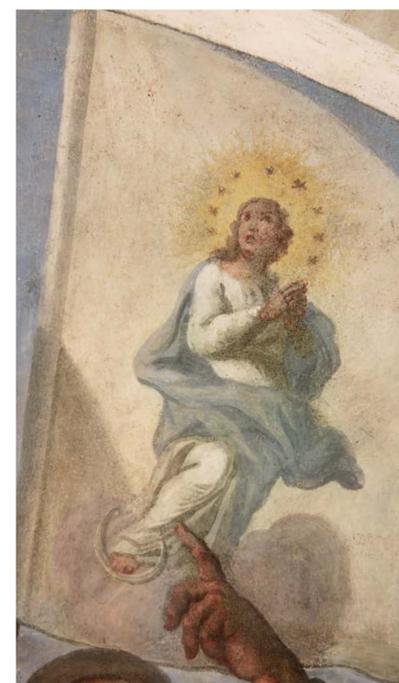
Al centro della scena svetta il vessillo del SS. Nome di Gesù, sorretto da un frate in abito francescano, con ogni probabilità S. Bernardino da Siena che ne diffuse il culto, mentre in basso è riconoscibile il Papa, con mozzetta e camauro. A destra si riconoscono un altro frate francescano, da identificare con Duns Scoto, che sorregge il vessillo con l'immagine dell'immacolata Concezione, due personaggi in abiti sontuosi e una monaca dell'Ordine. A sinistra vi è il Papa, da identificarsi con Leone X, inginocchiato con le mani congiunte, e due cardinali; all'estremità, come fosse fuori dalla scena, è raffigurato un personaggio in abito talare e zucchetto che rivolge lo sguardo verso lo spettatore. L'affresco è caratterizzato da una gamma cromatica vivace e differenziata.

1 - Immagine dell'affresco dopo la rimozione dell'intonaco.

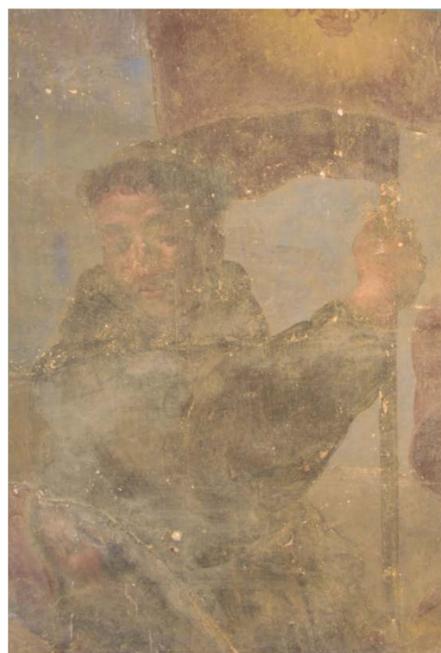
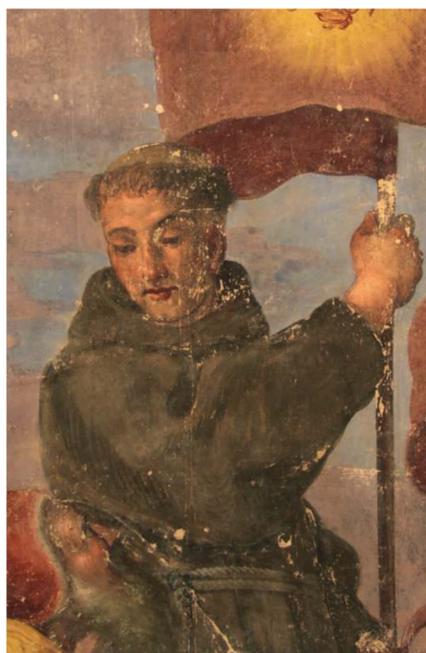
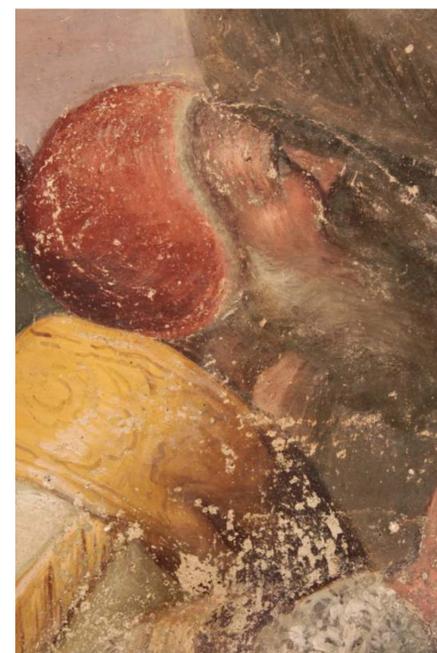
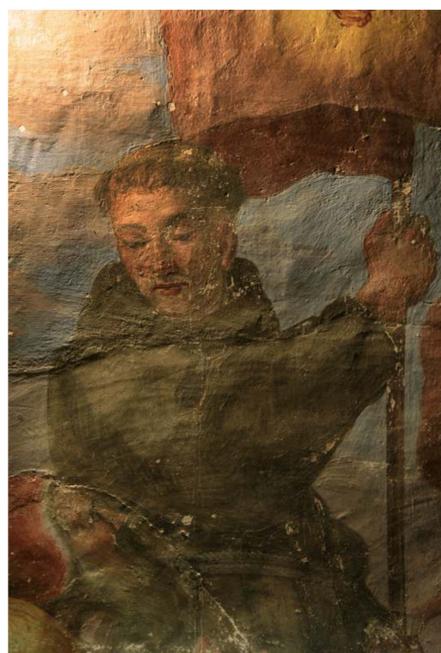
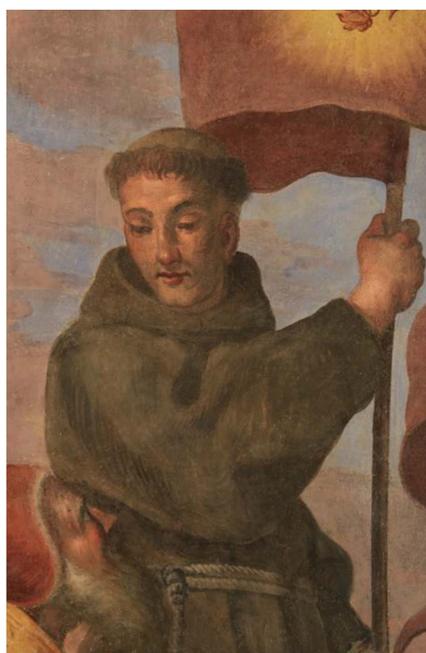
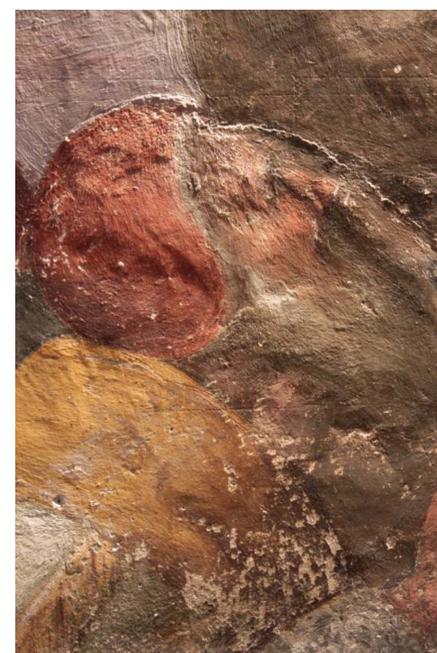
Nella tecnica esecutiva sono evidenti le sovrapposizioni delle giornate di lavoro. Con l'ausilio della luce radente è stato possibile rilevare segni di incisione, funzionali ad una ripartizione degli spazi pittorici per riportare il disegno preparatorio e per la delimitazione delle figure o dettagli di esse.

- 1 - Immagine dell'affresco dopo la rimozione dell'intonaco.
- 2 - Immagine dell'affresco durante le fasi di pulitura.
- 3 - Immagine dell'affresco in luce radente.
- 4 - Immagine dell'affresco dopo l'intervento di restauro.
- 5 - Particolare in luce visibile
- 6 - Particolare in luce radente cui si leggono le giornate di lavoro in prossimità dei contorni della figura del Papa .

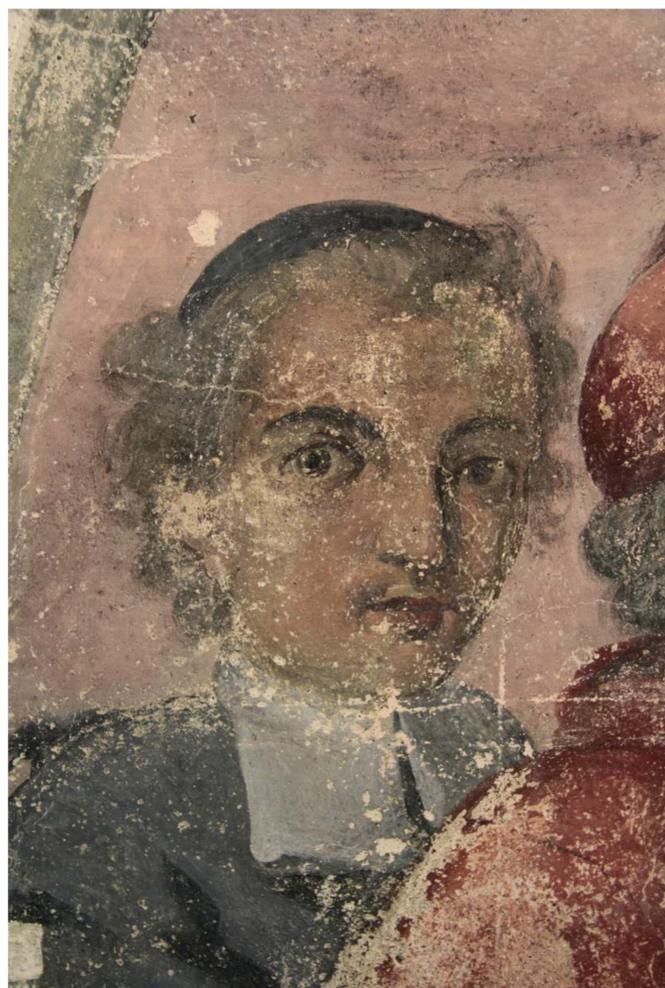
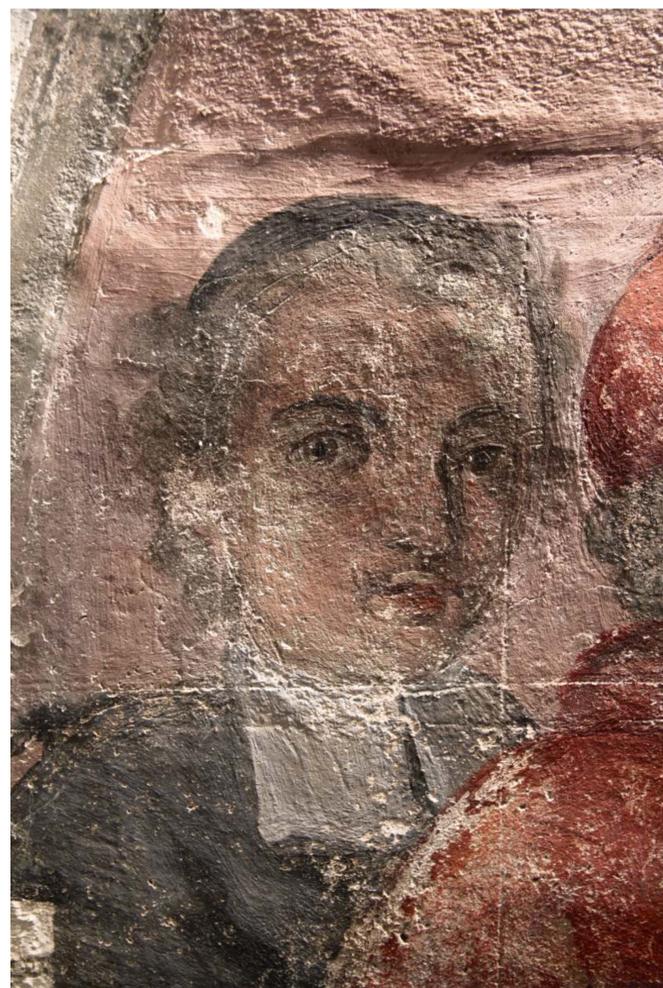
Dall'analisi in luce radente, sono visibili le stesure per giornate, l'incisione del quadrettato per il trasporto del disegno e le incisioni del disegno preparatorio.

Fig. 1 - Particolare dell'affresco in luce visibile

Fig. 2 - Particolare dell'affresco in luce radente

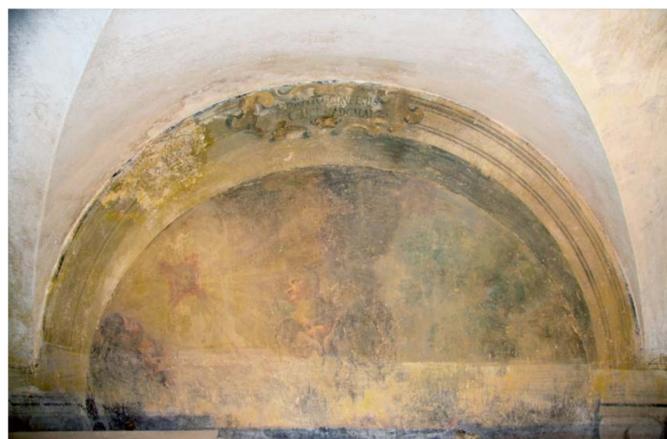
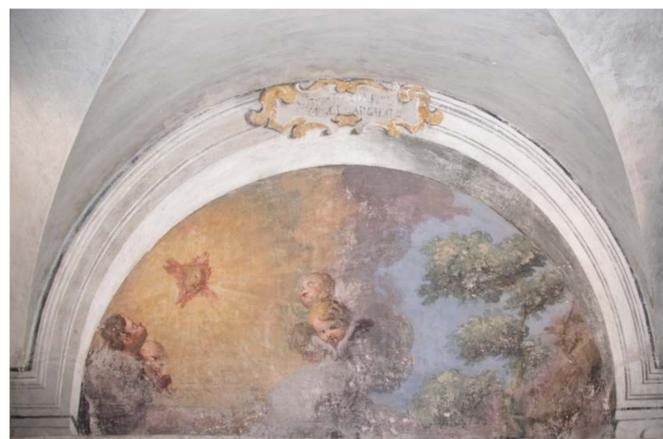
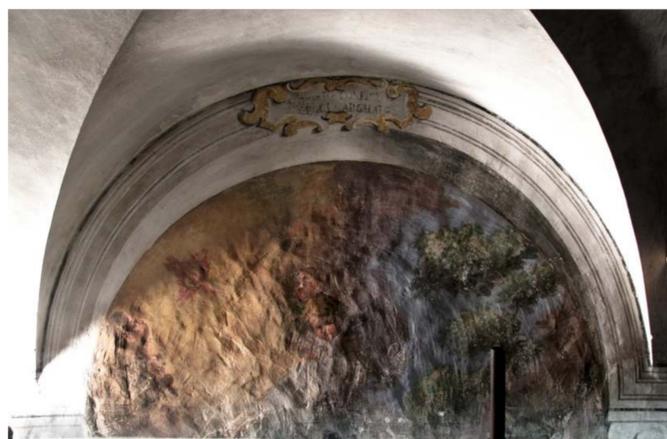
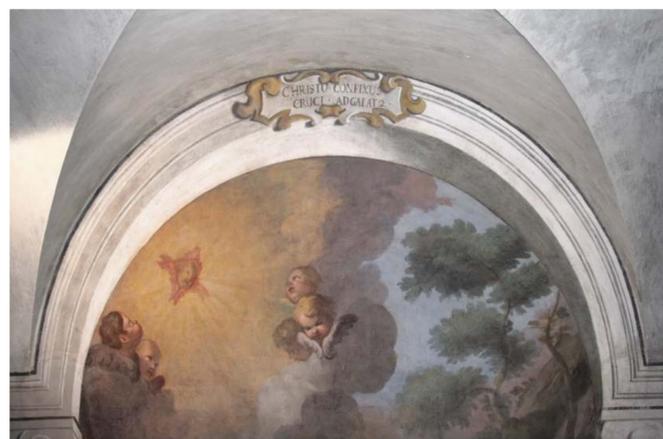
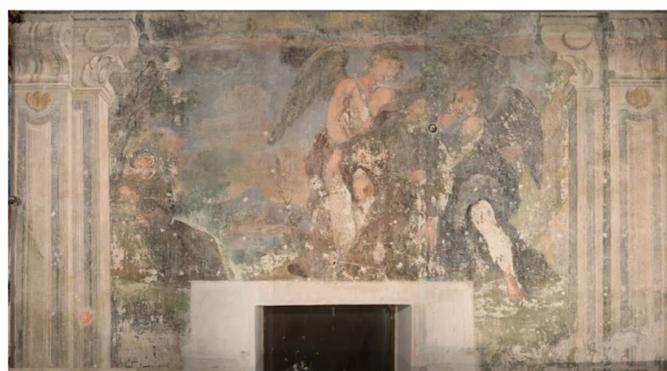
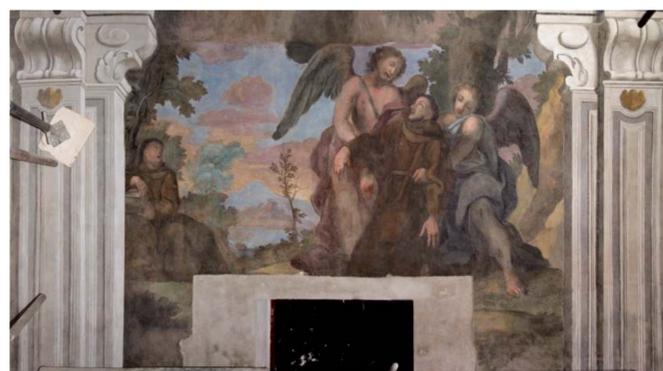
- 1 - Immagine dell'affresco dopo la rimozione dell'intonaco.
- 2 - Immagine dell'affresco durante le fasi di pulitura.
- 3 - Immagine dell'affresco in luce radente.
- 4 - Immagine dell'affresco dopo l'intervento di restauro.
- 5 - Particolare della parte inferiore durante le fasi di pulitura.
- 6 - Particolare della parte inferiore dopo l'intervento di restauro.

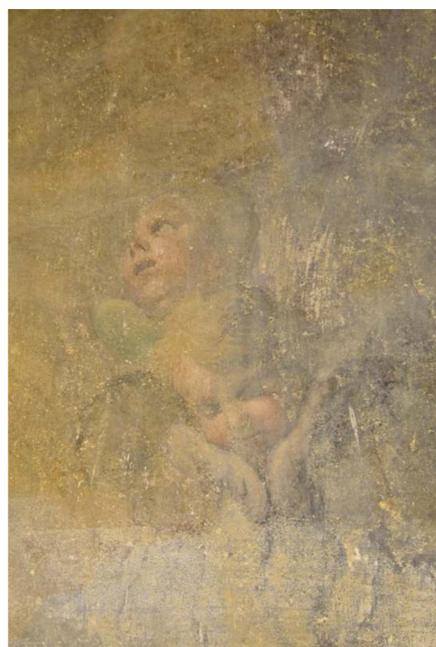
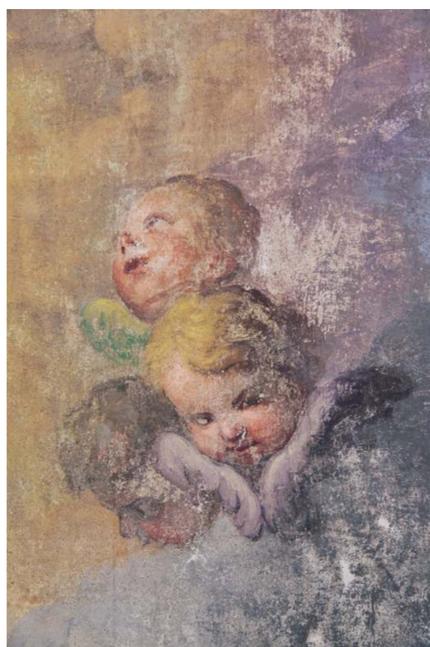
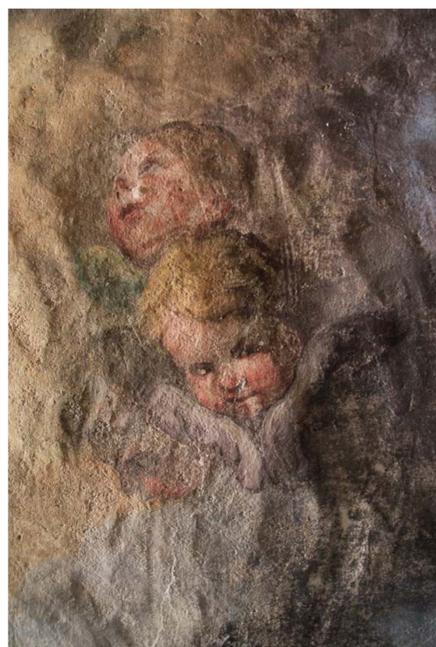
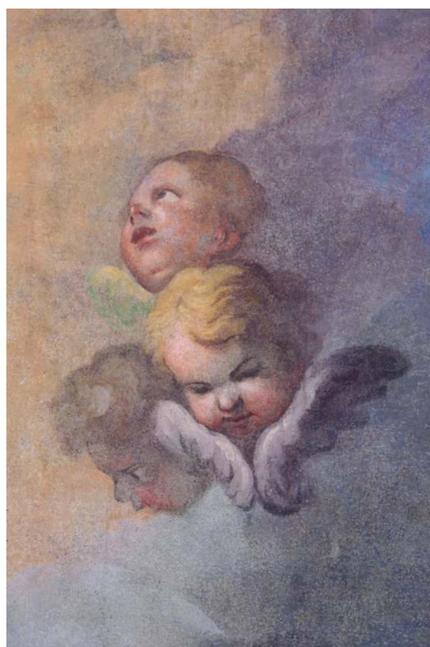
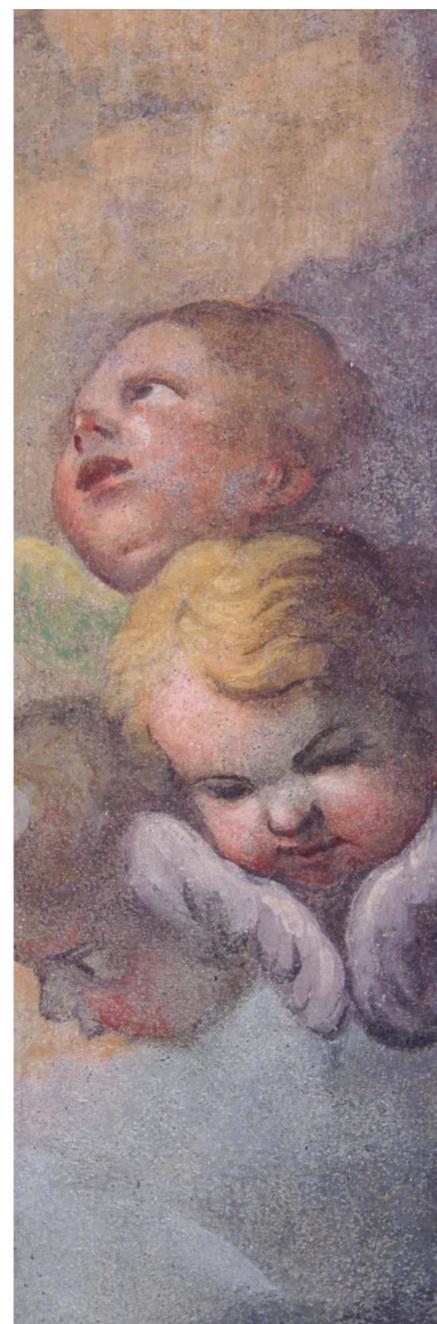
Dalle indagini chimiche è risultato l'utilizzo del blu di smalto, utilizzato soprattutto per le campiture del cielo. Tale pigmento, utilizzato in Italia già dal XV sec. per la tecnica ad affresco, è stato qui largamente impiegato per la sua facile reperibilità, economicità e maggiore stabilità rispetto all'azzurrite e al lapislazzulo.

- 1 - Particolare dell'affresco dopo la rimozione dell'intonaco.
- 2 - Particolare dell'affresco durante le fasi di pulitura.
- 3 - Particolare dell'affresco in luce radente.
- 4 - Particolare dell'affresco dopo l'intervento di restauro.
- 5 - Particolare in luce visibile dopo l'intervento di restauro.
