GLI AFFRESCHI RITROVATI

Ex Convento di S. Antonino

*Ex Convento di S. Antonino**Il ritrovamento degli affreschi*

*Ex Convento di S. Antonino**Il restauro degli affreschi*

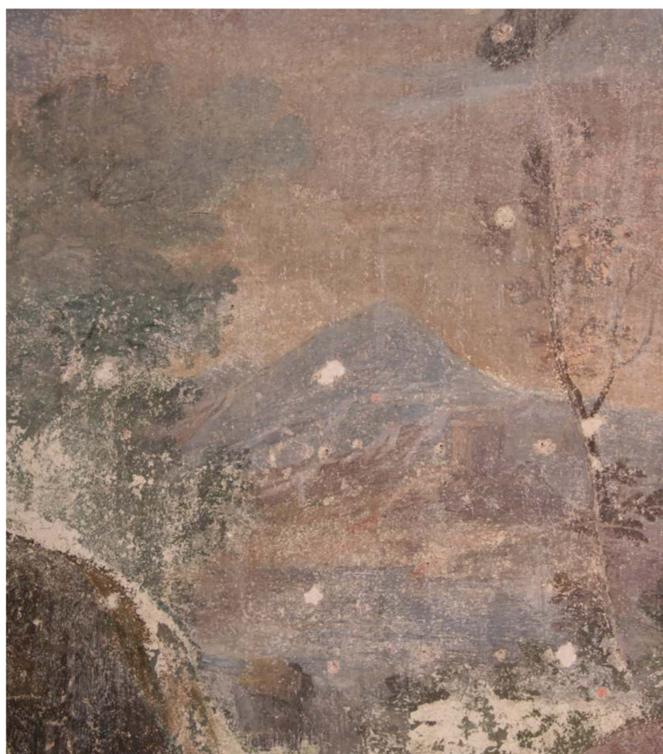
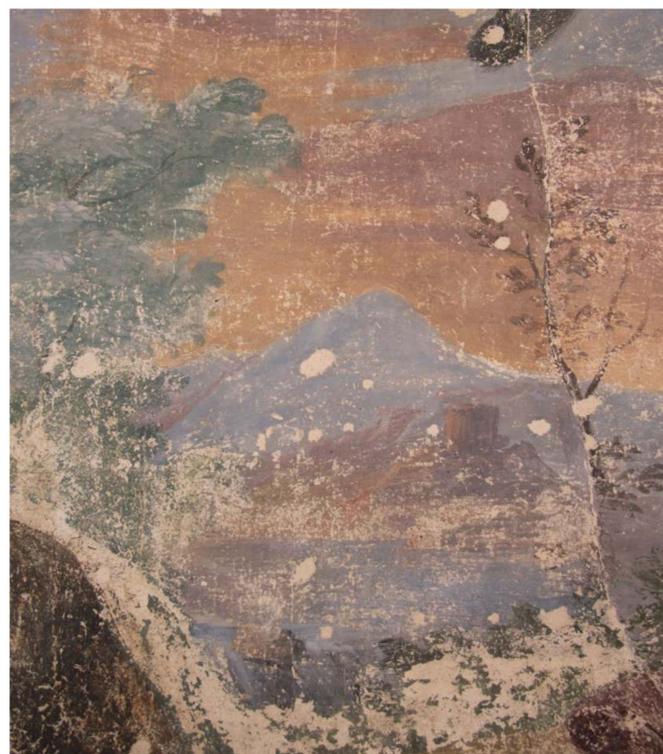
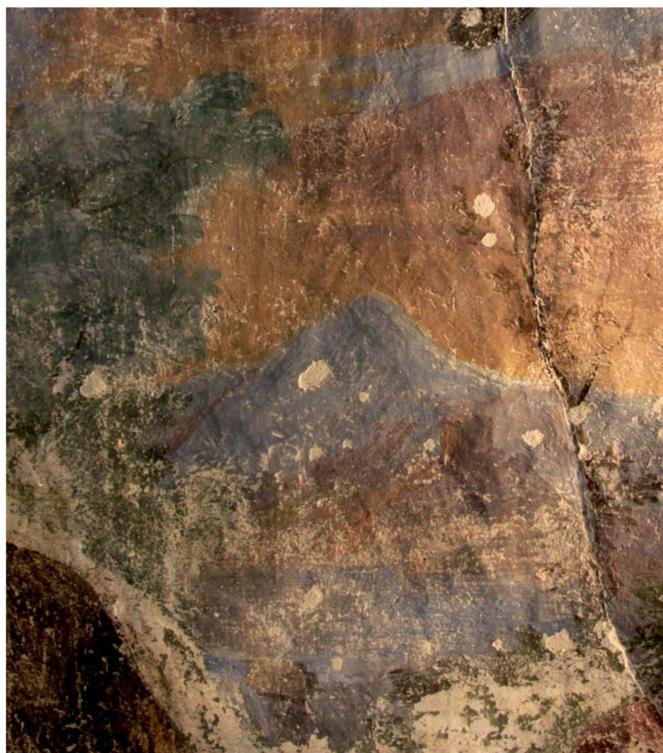
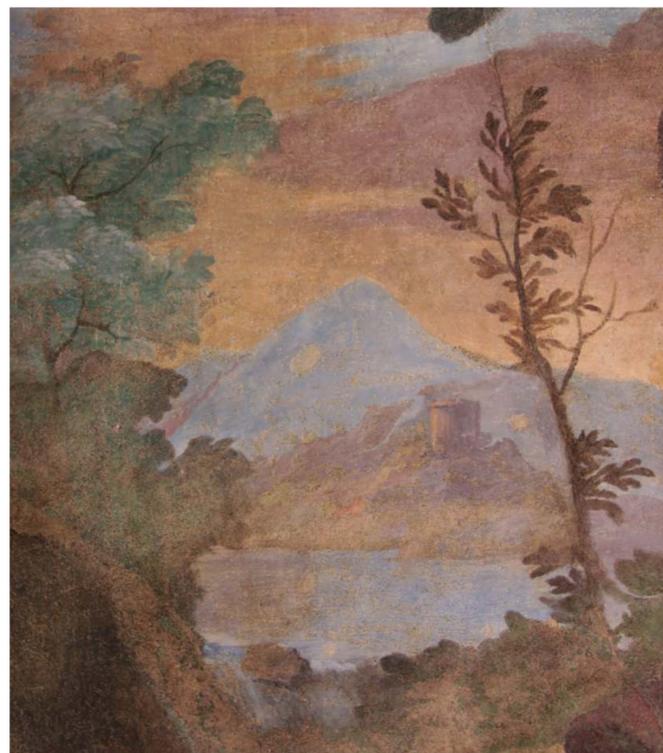
- 1 - Particolare dell'affresco dopo la rimozione dell'intonaco.
- 2 - Particolare dell'affresco durante le fasi di pulitura.
- 3 - Particolare dell'affresco in luce radente.
- 4 - Particolare dell'affresco dopo l'intervento di restauro.
