## **RELAZIONE FINALE**

**Laboratorio di Restauro**

**SCULTURA LIGNEA POLICROMA E DORATA, RAFFIGURANTE "SANT'ELIA PROFETA"-DI AUTORE IGNOTO metà XVII SEC.,CUSTODITA PRESSO LA CHIESA DEL CARMINE MAGGIORE, PALERMO.**

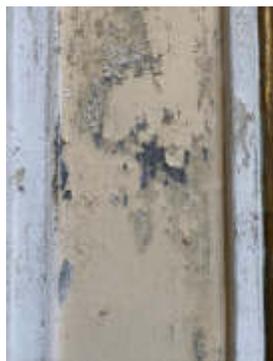
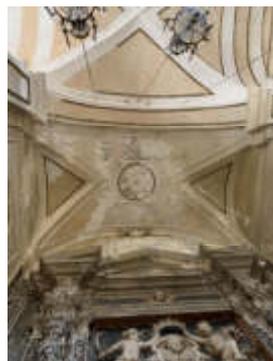
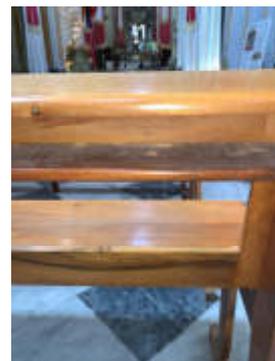
In tutti gli arredi lignei della chiesa e in particolare nelle panche è visibile un attacco attivo ed esteso da insetti xilofagi.

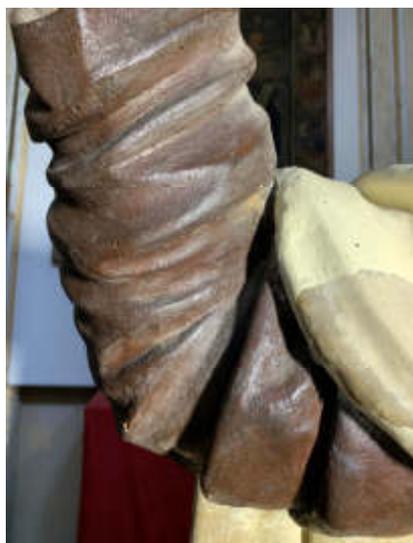
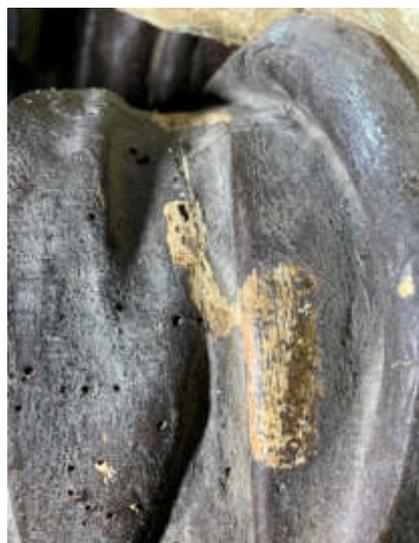
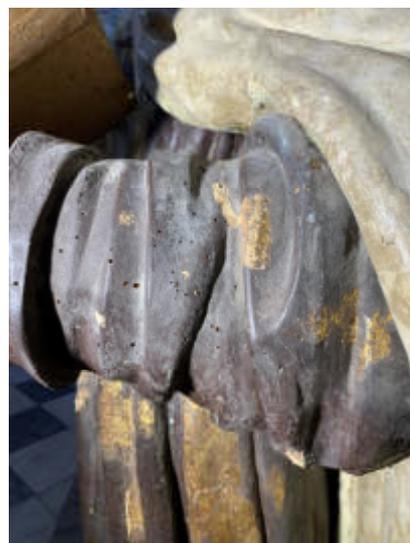
differenza stilistico-formale tra alcuni elementi costitutivi l'opera, è stata avanzata l'ipotesi che la statua presenti elementi successivamente sostituiti a quelli originali, quali: la testa, entrambe le braccia e mani, e di conseguenza anche la spada e il libro. Infatti, la posa e il tipo di decorazione della veste (estofado de oro), suggeriscono che il corpo centrale (veste e mantello), la posa sinuosa con la gamba destra protesa in avanti sia collocabile nel contesto artistico cinquecentesco (massimo prima metà del Seicento), mentre le mani e il volto presentano una ricerca e attenzione al realismo che sposta la datazione della realizzazione di questi elementi. Inoltre, le maniche delle braccia mostrano l'intaglio del legno molto più spigoloso e, tramite saggi stratigrafici realizzati a bisturi è stato possibile evidenziare la mancanza, su tutta la superficie, degli strati di doratura. Infine, dall'esaminazione del rosime prelevato dalle mani esso presenta diversa natura rispetto a quello rilevato dalla veste.

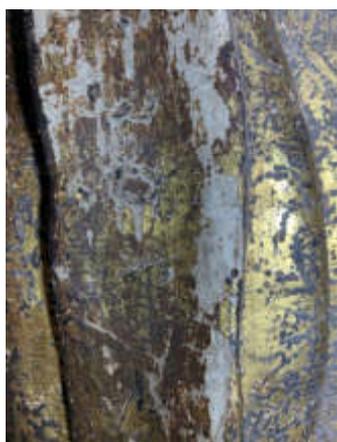
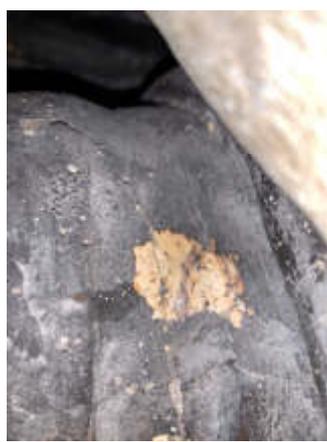
D. 3.4 SPESSORE: La preparazione si presenta più spessa nella veste e mantello, mentre risulta visivamente più sottile nelle mani, nella testa, nel libro e nella spada del Profeta.

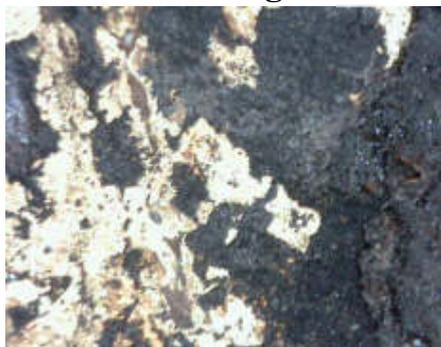
## Macrofotografia

Tramite il microscopio ottico portatile, è stato possibile individuare delle tracce di oro anche sulla superficie delle lettere del libro, probabilmente un tempo interamente ricoperte.

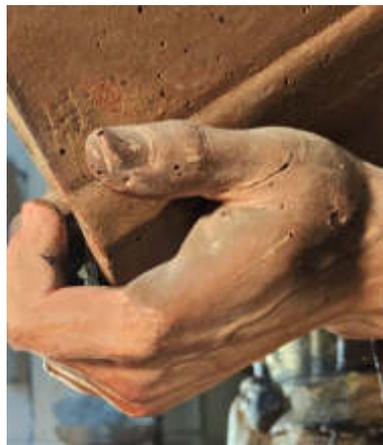
Il buffer test è stato realizzato sugli incarnati, nel libro e nella spada, evidenziando la presenza di un spesso e coerente strato di deposito di particolato atmosferico di natura carboniosa, per la presenza di nero fumo di candele, rimovibile più efficacemente con la soluzione tampone a pH 8.5 chelante debole (citrato). Si è quindi proceduto con la pulitura della superficie mediante emulsione grassa gelificata pH 8.5 citrato (fase esterna solvent gel di Shellsol D40, e doppia fase interna S.T. pH 8.5 citrato) potenziata:
