Analisi del dissesto idrogeologico lungo le arterie di viabilità provinciale: il caso della S.P. N°4 San Cipirello - Corleone

Il presente lavoro di tesi ha avuto lo scopo di mettere in evidenza le relazioni dirette tra stato di dissesto dell'arteria stradale ed il contesto geologico e geomorfologico dell'area.

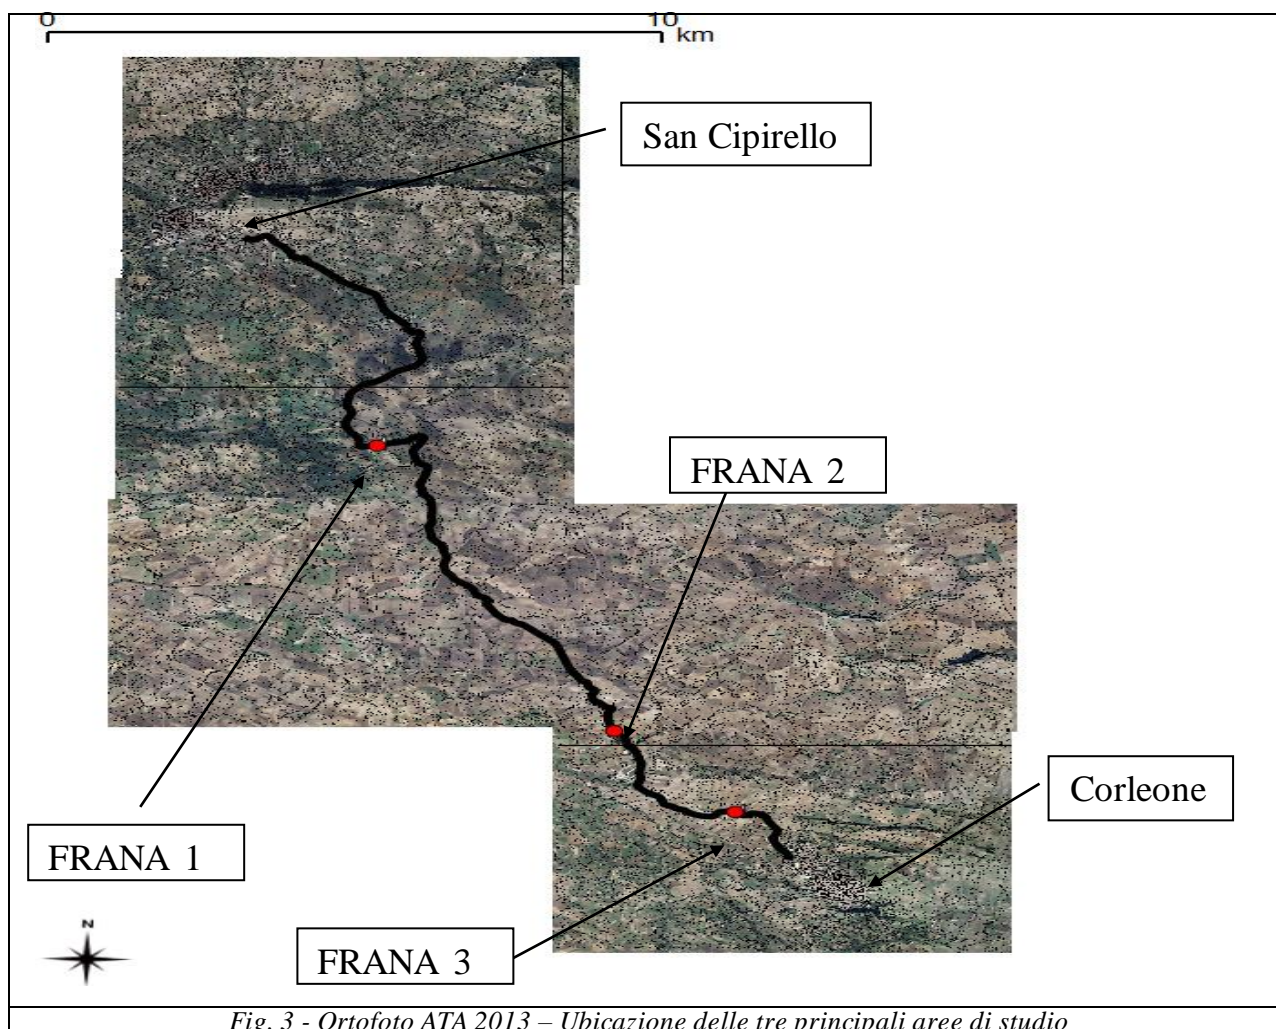
Successivamente a seguito di alcuni sopralluoghi conoscitivi, con l'aiuto dei relatori, sono stati individuati e studiati nel dettaglio tre aree in dissesto che hanno interessato alcuni tratti della SP4 rendendo difficoltoso il transito dei veicoli (Fig. 3).

Fig. 3 - Ortofoto ATA 2013 – Ubicazione delle tre principali aree di studio

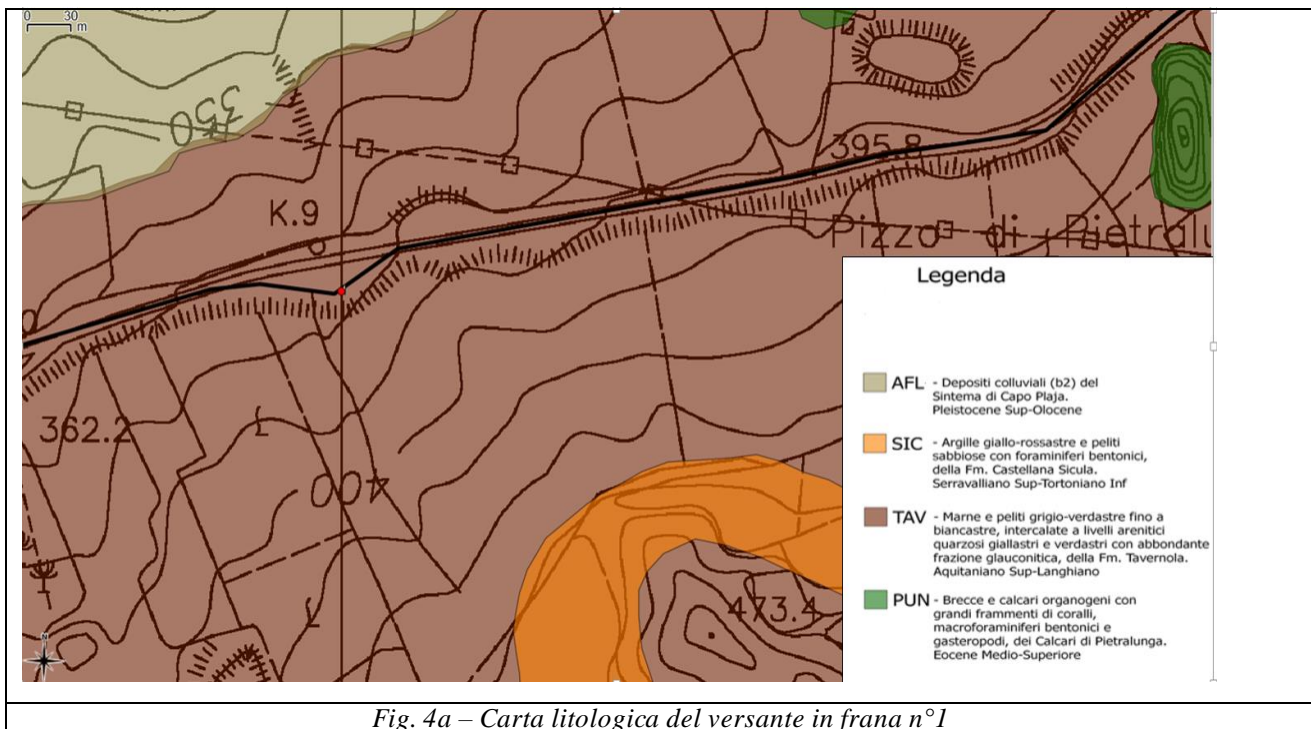
Di seguito vengono riportate, a titolo di esempio, la carta litologica (*Fig. 4a*) e la carta geomorfologica (*Fig. 4b*) del versante in frana n°1
