Visita al cantiere della Villa del Casale a Piazza Armerina

Giuseppe Guerrera

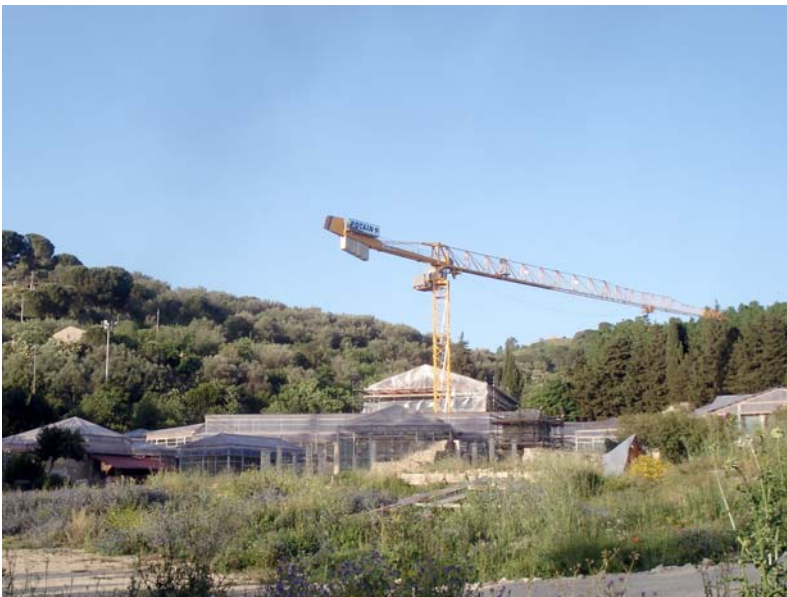
Ho visitato il cantiere della Villa del Casale a Piazza Armerina (EN). L'impressione che ho avuto è che questo lavoro durerà ancora diversi anni. Di fatto sono state costruite una serie di coperture in legno lamellare di una parte dell'edificio delle terme, che nel progetto precedente (Minissi) non c'erano. E' in costruzione la copertura della Basilica (davvero maestosa). Si stanno preparando le murature, alzando i muri di sacrificio, in alcuni casi con aggiunte di molti centimetri, per accogliere le nuove coperture (le vecchie, quelle di Minissi, sono comunque ancora esistenti, cioè non sono state smontate ma, credo, utilizzate come coperture "provvisorie" per proteggere il cantiere!!!.)

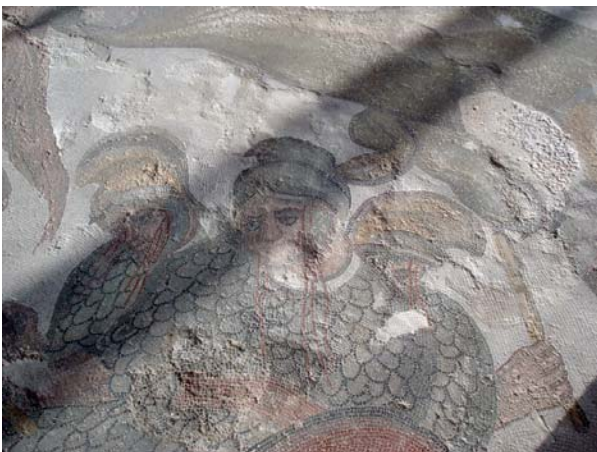
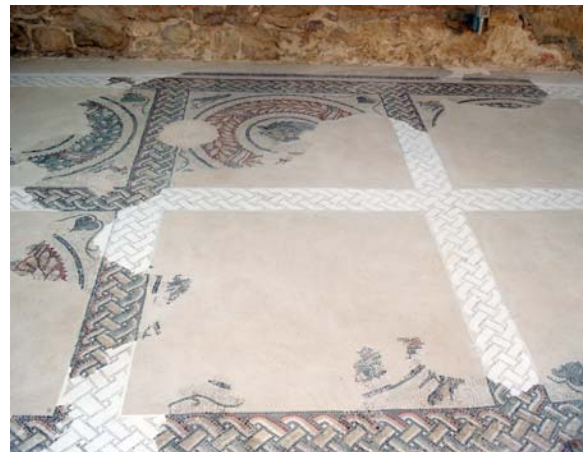
Molti pavimenti sono stati restaurati. Non sono uno specialista di restauro, tantomeno di restauro di pavimenti a mosaico, ma devo dire che la tecnica utilizzata per le integrazioni lascia perplessi (vedi foto). Sono presenti una serie di rigonfiamenti su cui è lecito chiedere spiegazioni (ci sono stati forse degli errori d'impianto del sottofondo?).

I pavimenti a mosaico in corso di restauro

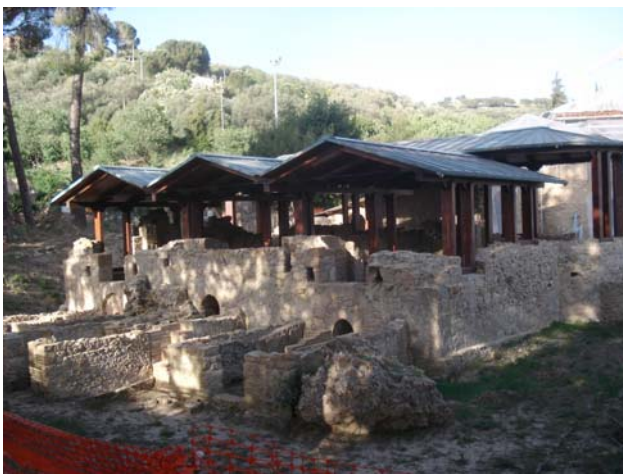
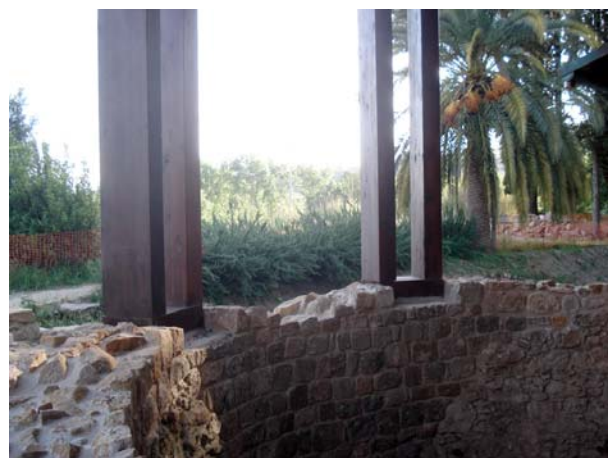
1-Mettendo a confronto le nuove coperture lignee (strutture in legno lamellare poggiate sulle murature e rivestimento in copertura in rame) e quelle costruite da Minissi, si capisce ciò che ho/abbiamo spiegato fin dalla presentazione del progetto preliminare: il rapporto figurativo tra le murature della Villa e le coperture in perpex sostenute da una struttura (leggerissima) in acciaio evidenzia in maniera straordinaria la correttezza della scelta del progettista perché esalta, per differenza cromatica e materica, il sito archeologico. Si raggiunge infatti lo scopo di distinguere la figura esistente, l'archeologia, e la nuova figura, la copertura.

Le nuove coperture invece deprimono la figura principale, quella archeologica, perché la sovrastano eccessivamente, annullandone la presenza e facendo diventare protagonista dello spazio la nuova figura, per altro brutta e banale.

Nuove coperture in legno lamellare dell'edificio delle terme

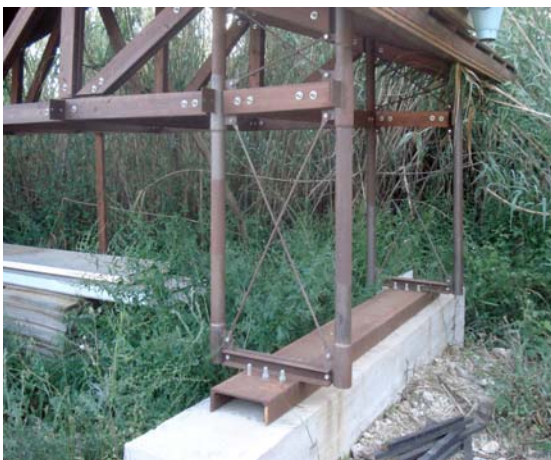
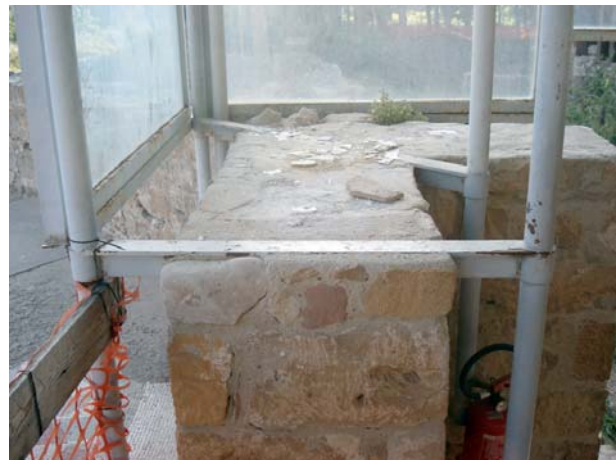
Sistema strutturale delle nuove coperture(prototipo), Sistema strutturale delle vecchie coperture

Dei principi costruttivi e progettuali di Minissi sono stati applicati:

- l'integrazione delle murature (muri di sacrificio);
- la struttura in acciaio appoggiata sulle murature mediante un elemento sempre in acciaio che l'attraversa senza poggiarsi sul suolo archeologico.

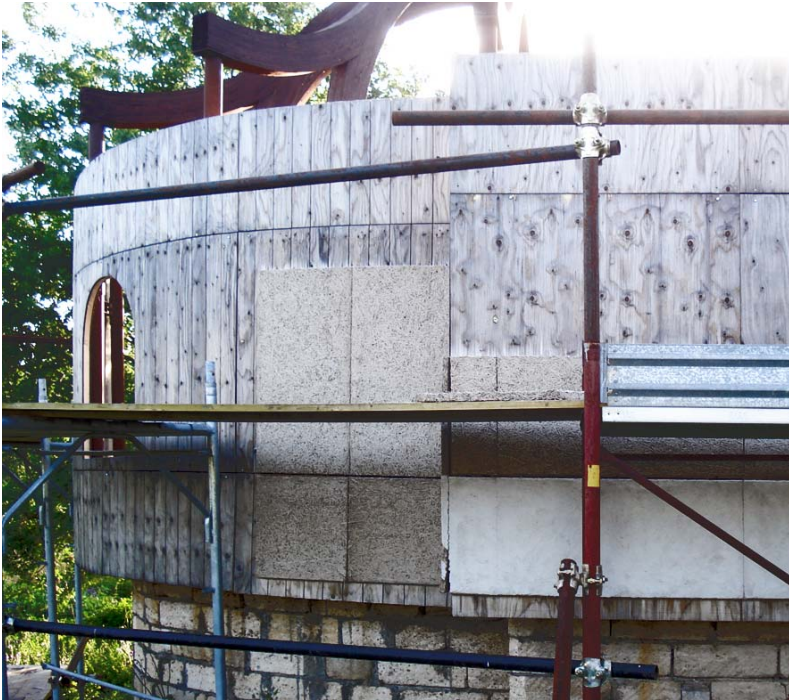
Prototipo del nuovo rivestimento costituito da pannellature in legno, eraclit, stucco

Il nuovo progetto prevede invece di utilizzare per il rivestimento del perimetro della basilica non un materiale trasparente, analogo al perpex utilizzato in precedenza (ci sono moltissimi materiali nuovi che si potrebbero scegliere come i vetri TIM) . Ma che tale perimetro sia costruito con pannelli in legno, rivestiti con stucco. Il risultato sarà, come si è visto dai disegni presentati dagli stessi progettisti, e come è evidente osservando il prototipo costruito in cantiere, un volume opaco che simula l'edificio preesistente in maniera eccessivamente realistica e non astratta come nelle coperture di Minissi.
