DIPARTIMENTO DI FISICA E CHIMICA

Corso di laurea magistrale a ciclo unico in Conservazione e Restauro dei Beni Culturali – abilitante ai sensi del dlgs 42/2004

Monumenti funebri di Giuseppe Lucchesi Palli e Domenico Testasecca

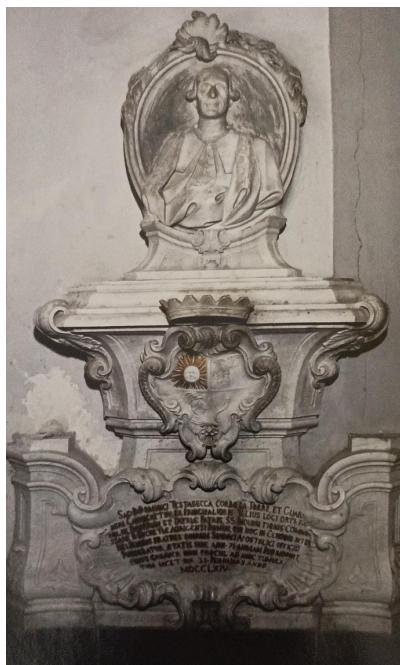
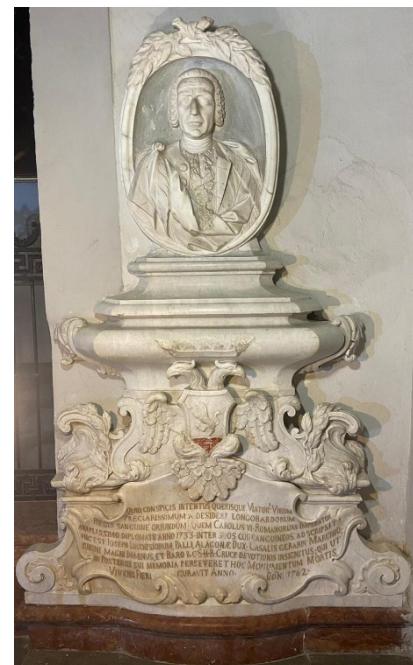
Soggetto: Due monumenti funebri a parete

Collocazione: Chiesa di Santa Maria degli Angeli, Palermo

I monumenti sono stati realizzati in marmo bianco e sono stati realizzati in alto e basso rilievo.

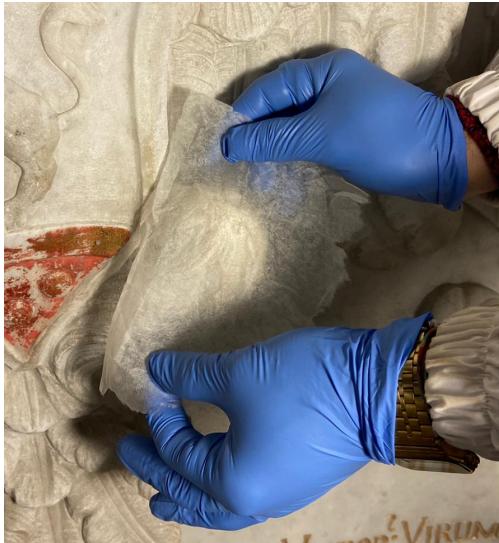
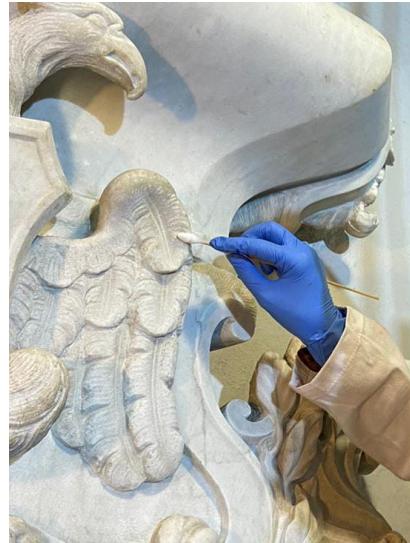
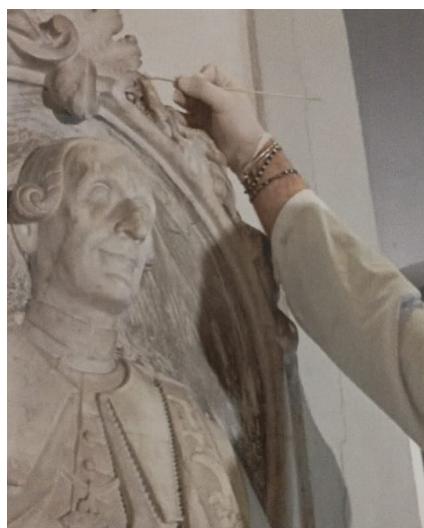
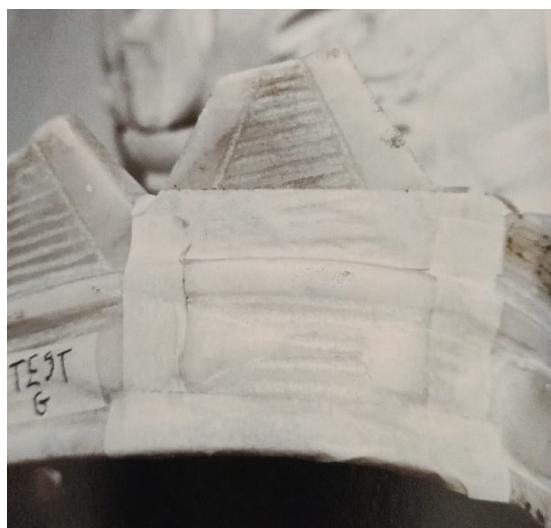
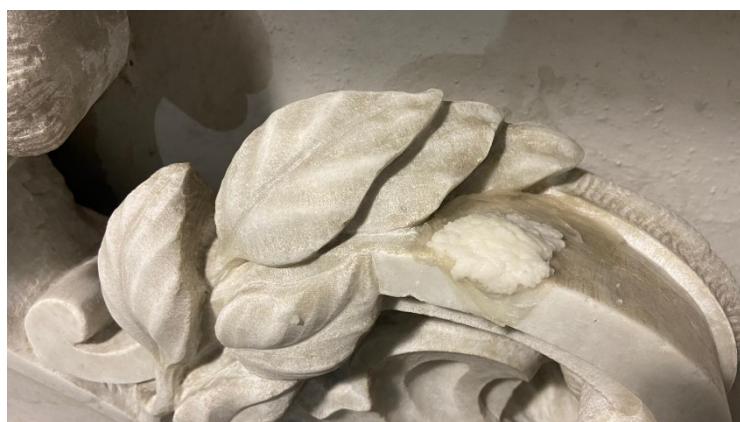
Nella fase di acquisizione fotografica delle opere, e in seguito alla realizzazione della mappatura dei degradi ed alterazioni, è emerso come le opere fossero state oggetto di manutenzione nel tempo. Soprattutto nei punti di facile raggiungimento. Mediante analisi più approfondite sono state rinvenute tracce di doratura, ma non è stato possibile comprendere se fossero coeve alla realizzazione delle due opere.

Un primo intervento è stata la rimozione degli strati superficiali di polvere, mediante la pulitura meccanica attraverso pennelli a setole morbide. Sono stati eseguiti i test di pulitura attenzionando la scelta di supportanti e solventi, e i tempi di posa a seconda della zona da trattare. In seguito è stato attentamente il grado di pulitura da raggiungere e la metodologia da applicare. Nelle zone più difficili da trattare sono stati utilizzati specifici solventi. Una volta rimossi tutti gli impacchi, sono stati puliti i residui e le tracce di depositi residui.
